# Tilstandsrapport

Borettslagsleilighet (i blokk)
-

Vognstølen 18 H, 5096 BERGEN
-

gnr. 161, bnr. 80
-

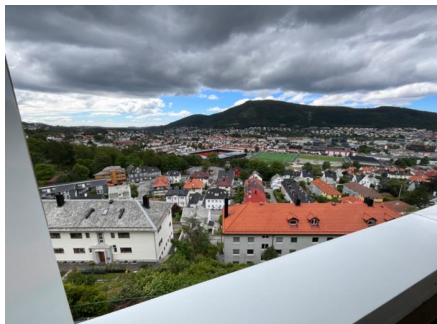
### TG 1 Overflater

**Observasjoner:**

Normal bruksslitasje i forhold til alder på overflater.

Overflater er en skjønnsmessig vurdering og TG er vurdert ut fra om det er skader/større slitasje på overflatene. Stedvis noe hakk og merker, hull i vegger etter bilder, misfarging på gulv etter tepper og lignende må forventes i en brukt bolig. Det ble ikke flyttet på tunge møbler etc.

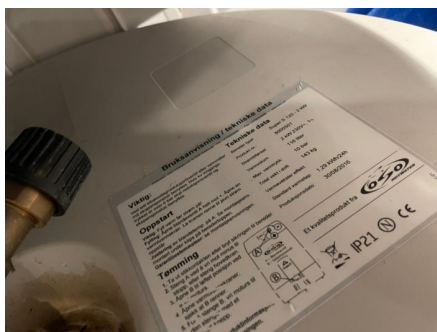
### Vurdering av avvik:

- Det bør etableres tilfredsstillende el-tilkobling etter gjeldende forskrift.
