Tilstandsrapport

Selveierleilighet (i blokk)

Skiparviklia 15, 5221 NESTTUN

Oppdragsnr.: 20932-2027

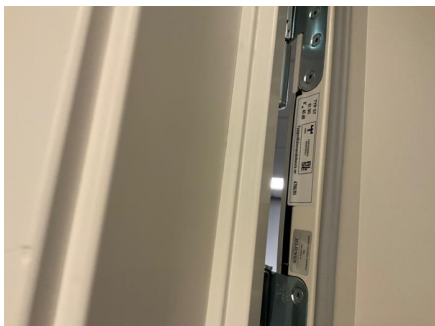
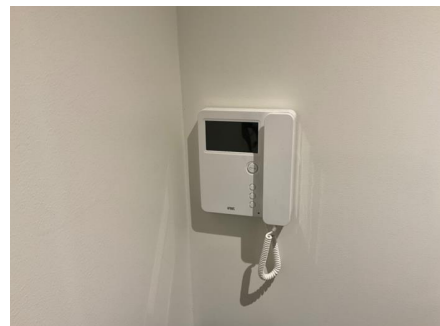
TG 1 Dører

Slett entrédør med brannklasse B-30 og lydklasse 40dB. Kikkeshull og porttelefon.

Sidehengslet balkongdør med 3-lags isolerglass i fabrikkmalte trekarmer.

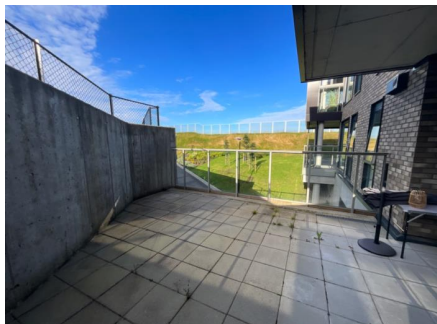
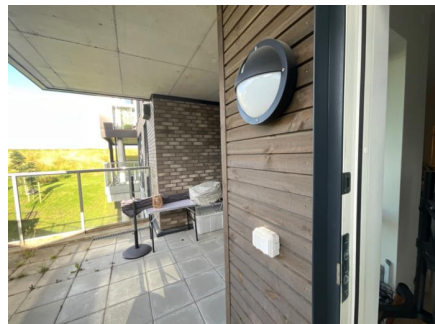
TG 1 Balkonger, terrasser og rom under balkonger

Uteplass på ca. 28 m² med betongheller.

Utvendig vegglampe samt jordet stikkontakt.

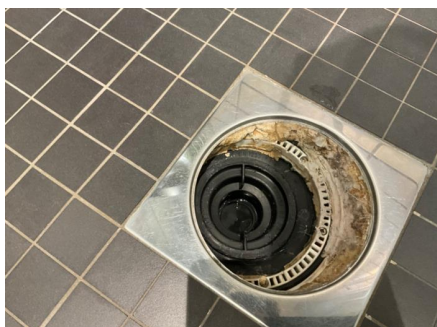
Sluk, membran og tettesjikt

Plastsluk. Synlig klemring i sluk. Smøremembran.

- Noe usikkerhet vedr. hvorvidt klemring er tilstrekkelig klemt mot sluk pga. synlig flislim mellom klemring og membran. Klemring er i stor grad gjenmurt, utførelsen er derfor vanskelig å kontrollere i sin helhet.

- Det vurderes ikke for å være behov for tiltak pdd. da løsningen fungerer, men forholdet bør holdes under oppsikt. Innhent dokumentasjon, hvis mulig.
- Sluk bør renses og inspiseres jevnlig.

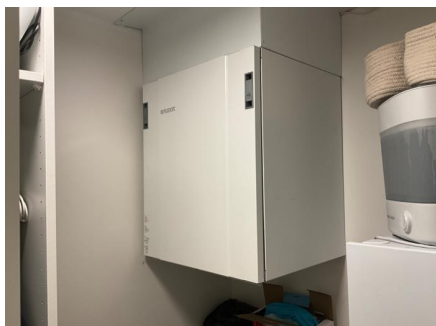
Ventilasjonsystemet sørger for at ny, frisk, filtrert og oppvarmet luft føres inn i leiligheten.

Anlegget er kun enkelt, visuelt kontrollert. Det anbefales å foreta service og filterbytte etter leverandørens anbefalinger.

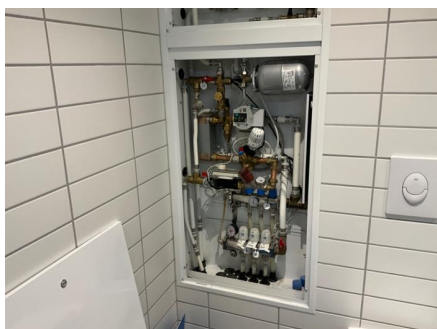
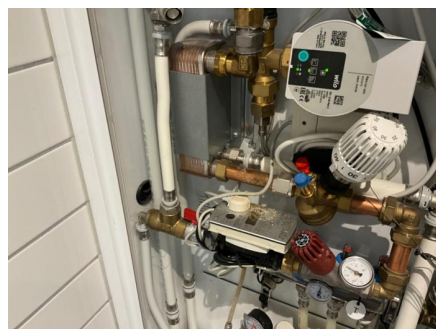
Vannbåren gulvvarme i entré, bad og på stue/kjøkken.

Merk:
Mindre «irr» i fordelerskap.
