Tilstandsrapport

Selveierleilighet i sameie

Svaneviksveien 61, 5063 BERGEN

gnr. 159, bnr. 969, snr. 18

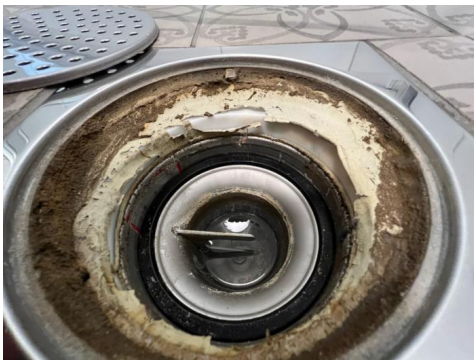
TG 1 Sluk, membran og tettesjikt

Sluk av plast og stål utførelse, og smøremembran med dokumentert utførelse.

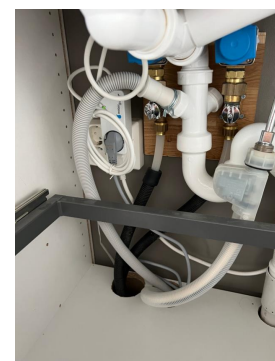
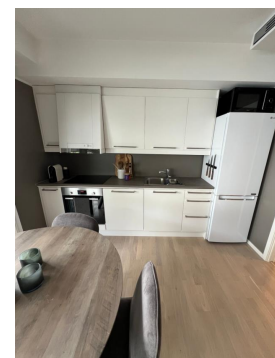
TG 1 Overflater og innredning

Kjøkkeninnredning med slette fronter med demper. Skrog av finèr. Laminat benkeplater, nedfelt stål vaskebeslag og platetopp. Innbygd stekeovn og integrert oppvaskmaskin og frittstående kjøles/frysenskap. Komfyrvakt montert ved platetopp, og vannføler montert i skap under kjøkkenvask. Det ble med fuktindikator ikke målt unormale fuktverdier i benkeplater, på gulv ved kjøleskap eller i gulv ved oppvaskmaskin.

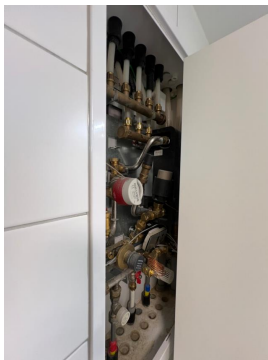
! TG 1 Vannledninger

Vannledninger av "rørirør" system. Fordelerskap på bad.
Synlig lekkasjerør fra rørskap med utløp på bad.
Røranlegget fungerte tilfredsstillende ved enkel test på stedet.
Vanntrykket vurderes å være tilfredsstillende.
Ved visuell kontroll ble det ikke påvist lekkasje eller brekkasje.

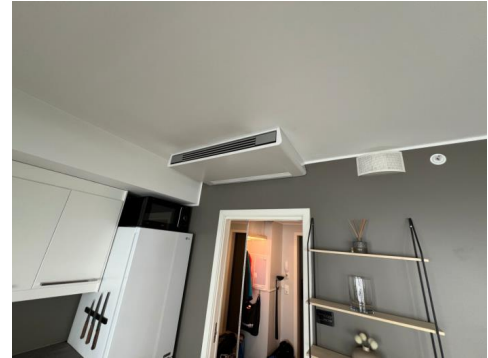
! TG IU Varmesentral

Det er installert fjernvarme fra BKK, varmepumpe i stuen.
Anlegget er ikke besiktiget eller tilstandsvurdert da dette er del av sameiets vedlikeholdsansvar.

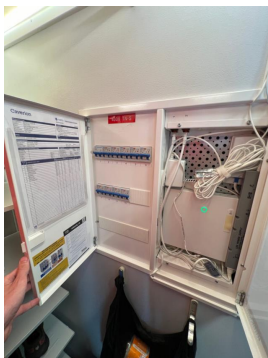
Det ble ikke observert feil/mangler på el-anlegget, eller varmgang i sikringer på befaringsdagen. Takstmannen har ikke autorisasjon til å vurdere el- anlegg. På bakgrunn av alder, "Spørsmål til eier" og fremvist ferdigattest og samsvarserklæring gis anlegget TG1.

På et generelt grunnlag anbefales det at alle anlegg blir kontrollert hvert 5 år av autorisert foretak. Rekvisisjon av el-kontroll kan vurderes.

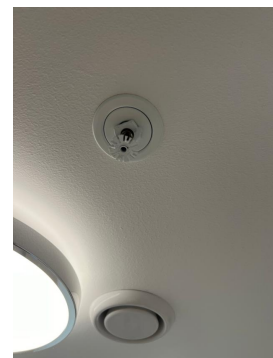
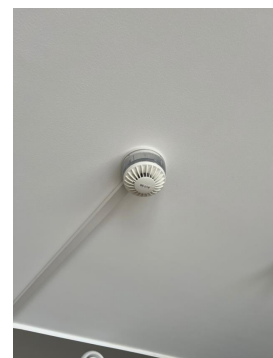
Boligblokken har sprinkleranlegg og seriekoblet røykvarslere til felles sentral.

1. Er det mangler for brannslukningsutstyr i boligen iht. forskriftskrav på søknadstidspunktet, men minst Byggeforskrift 1985?
Nei
2. Er det skader på brannslukningsutstyr eller er apparatet eldre enn 10 år?
Nei
3. Er det mangler på røykvarslere i boligen iht. forskriftskrav på søknadstidspunktet, men minst Byggeforskrift 1985?
Nei
4. Er det skader på røykvarslere?
Nei
