Tilstandsrapport

Selveierleilighet (i sameie)

Kuhnlevegen 155, 5209 OS

Oppdragsnr.: 20932-2105

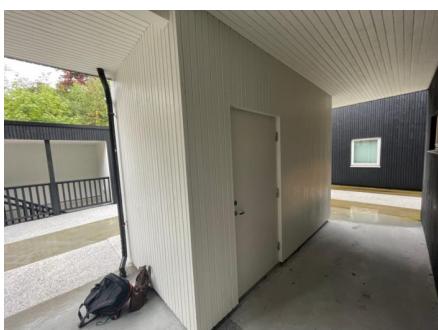
Utvendig bod på 5,0 m².

Boden er isolert.

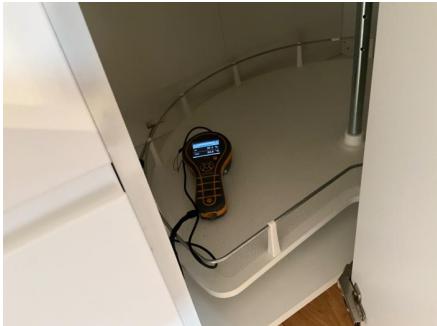
! TG 1 Tilliggende konstruksjoner våtrom

Det ble foretatt kontroll med fuktprobe, samt gjort visuell inspeksjon ved hulltaking. Det ble ikke avdekket unormale fuktforhold.

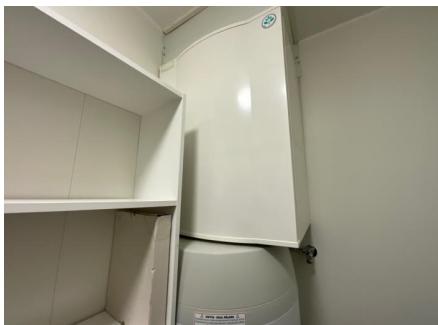
Ventilasjonssystemet sørger for at ny, frisk, filtrert og oppvarmet luft føres inn i leiligheten.

Anlegget er kun enkelt, visuelt kontrollert. Det anbefales å foreta service og filterbytte etter leverandørens anbefalinger.

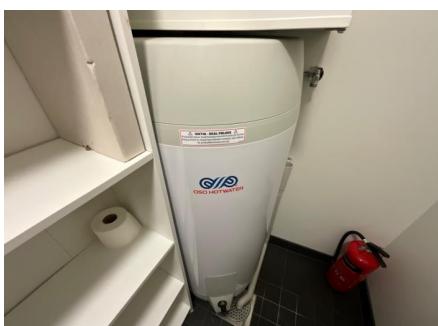
! TG 1 Varmtvannstank

Varmtvannsbereder på ca. 200 liter fra Oso Hotwater, plassert på vaskerom.
