# Tilstandsrapport

Selveierleilighet i sameie

Storestraumen 66, 5212 SØFTELAND

Befaringsdato: 02.09.2024

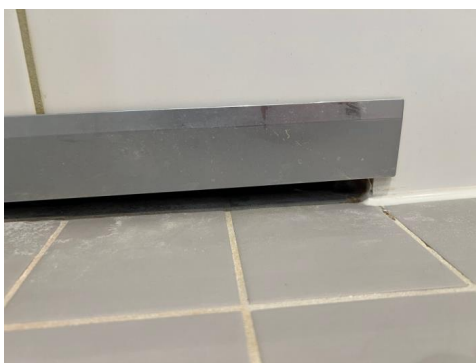
### TG 1 Sluk, membran og tettesjikt

Det er slukrenne ved vegg i dusjonen og smøremembran med dokumentert utførelse.

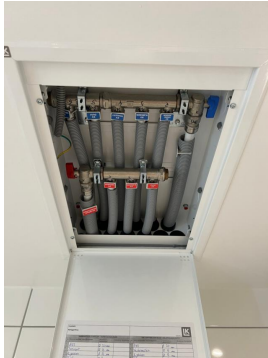
## ! TG 1 Avløpsrør

Synlige avløpsrør av plast.  
Avløpsanlegget fungerte tilfredsstillende ved enkel test på stedet.  
Ved visuell kontroll ble det ikke påvist lekkasje eller brekkasje.  
Det er normalt ikke egen stakeluke på leiligheter på ett plan.

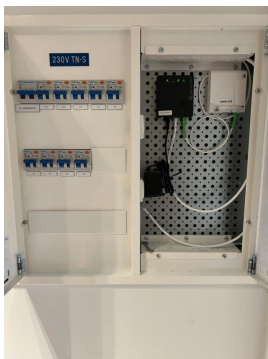
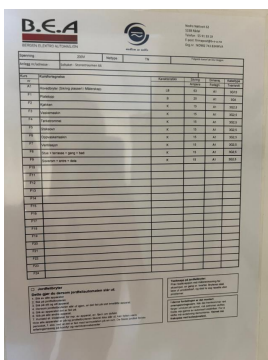
Det ble ikke observert feil/mangler på el -anlegget, eller varmgang i sikringer på befaringsdagen. Takstmannen har ikke autorisasjon til å vurdere el- anlegg. På bakgrunn av alder, "Spørsmål til eier" og fremvist ferdigattest og samsvarerklæring gis anlegget TG1.  
På et generelt grunnlag anbefales det at alle anlegg blir kontrollert hvert 5 år av autorisert foretak.

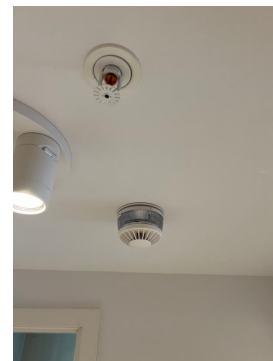
Boligblokken har sprinkleranlegg og seriekoblet røykvarslere til felles sentral. Anlegget er en del av sameiets vedlikeholdsansvar.

1. Er det mangler for brannslukningsutstyr i boligen iht. forskriftskrav på søknadstidspunktet, men minst Byggeforskrift 1985?  
**Nei**
2. Er det skader på brannslukningsutstyr eller er apparatet eldre enn 10 år?  
**Nei**
3. Er det mangler på røykvarsler i boligen iht. forskriftskrav på søknadstidspunktet, men minst Byggeforskrift 1985?  
**Nei**
4. Er det skader på røykvarslere?  
**Nei**
