Tilstandsrapport

Aksjeleilighet (i blokk)

Fridalsveien 39 A, 5063 BERGEN

Oppdragsnr.: 20932-2128

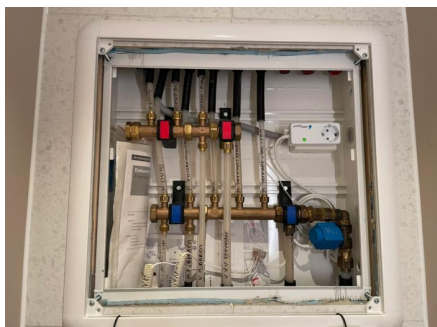
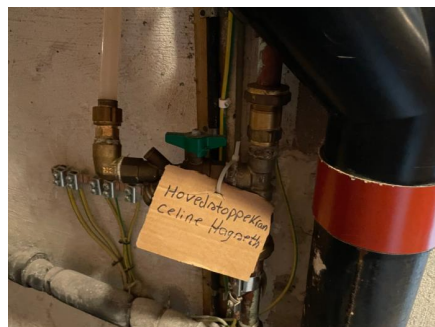
TE 1 Avløpsrør

Fordelerskap er plassert på WC. Merket stoppekran i kjeller.

Hovedstamme/felles vannrør er skjult. Vurdering gjelder for vannrør i den aktuelle leiligheten. Felles rør, stigeledninger e.l. er ikke kontrollert.

Avløpsrør av plast inne i leiligheten.
Stakeluke er plassert i fellesarealer.
