Tilstandsrapport

Selveierleilighet (i blokk)

Sundts veg 13 A, 5221 NESTTUN

Befaringsdato: 05.11.2024

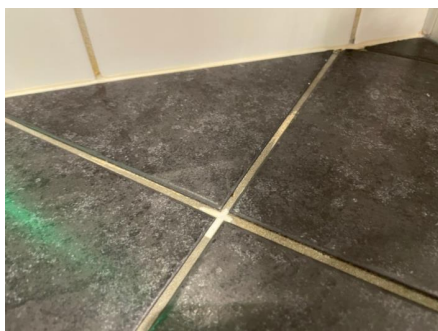
2. ETASJE > BAD (6,7 M²)

Det ble gjort visuell kontroll av overflater samt kontroll av bom (hulrom under fliser). Fallforhold ble kontrollert med høydelaser. Se kommentarer under avvik.

- Det er påvist andre avvik:
- Synlig fliskryss i fuger.

- Andre tiltak:
- Våtrommet fungerer med avviket. For å få TG0/TG1 må det gjøres tiltak (sjeldent økonomisk rasjonelt som et enkeltstående tiltak).

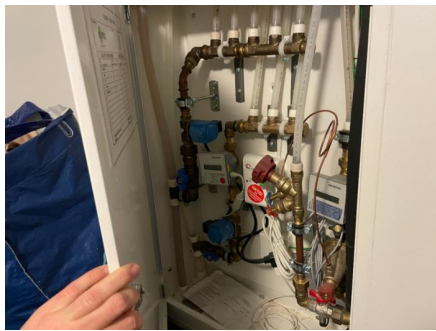
TG 1 Avløpsrør

Vannforsyningsrør av PEX-rør (rør-i-rør system)
Fordelerskap/stoppekran er plassert på vaskerom.

Hovedstamme/felles vannrør er skjult. Vurdering gjelder for vannrør i den aktuelle leiligheten. Felles rør, stigeledninger e.l. er ikke kontrollert.

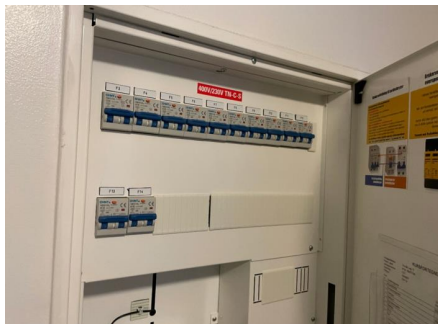
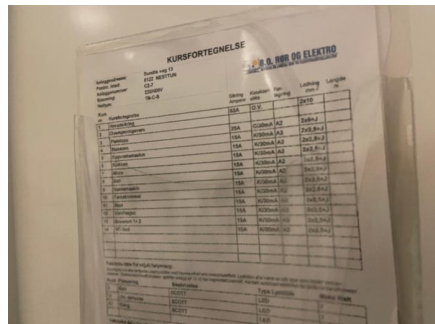
TG1 Branntekniske forhold

Dette er en forenklet kontroll begrenset til de spørsmål som fremkommer under. Tilstandsgraden er basert på retningslinjer til disse spørsmålene i bransjestandarden NS3600. Dette kan ikke sammenlignes med en fullstendig kontroll av branntekniske forhold av offentlig myndighet, eller en vurdering av boligens branntekniske forhold eller prosjektering fra en rådgiver med spesialkompetanse. En bygningssakkyndig har verken kompetanse til å gi slik veiledning eller lov til å foreta en slik kontroll.
