Londalen 32

## **Londalen 32 5267 ESPELAND**

Rapport kode: 125488  
Opprettet: 21.08.2024  
Utskrift: 19.10.2024

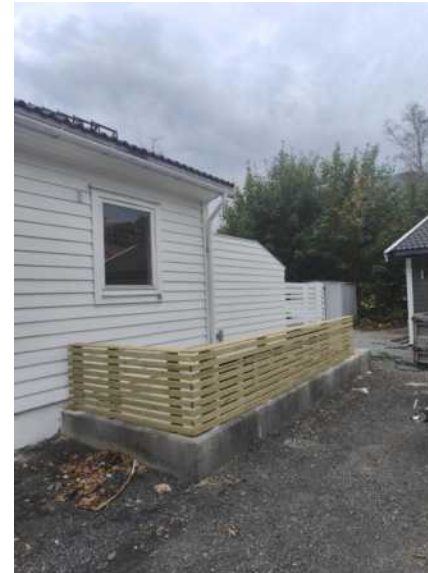
Rekkverk montert etter befaring.

Understøttet av mur og betongheller på terreng (frostsikring er ikke undersøkt). Eldre konstruksjon utført av tidligere eier. Liggende rekkverk som kan fungere som stige for barn. Rekkverkshøyde er ikke i henhold til dagens krav.

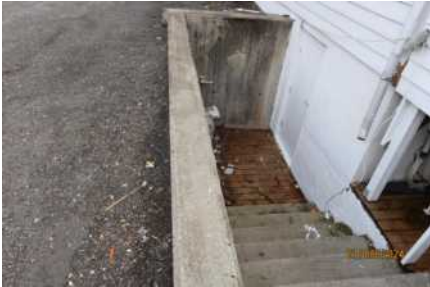
Grunnmur av malt betong og pusset malt Leca.

Eldre riss i puss, normalt i forhold til alder. Setning mellom mur under terrasse og grunnmur. Se ellers under drenering.
