Tilstandsrapport

Selveierleilighet i sameie

Jonas Reins gate 19, 5007 BERGEN

Befaringsdato: 14.10.2024

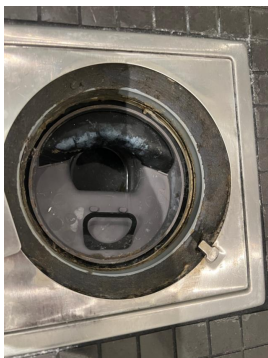
TG 2 Overflater Gulv

Vurdering av avvik:

- Våtrommet fungerer med dette avviket.

Plastsluk med klemring.
Tettesjikt antatt utført med smøremembran.

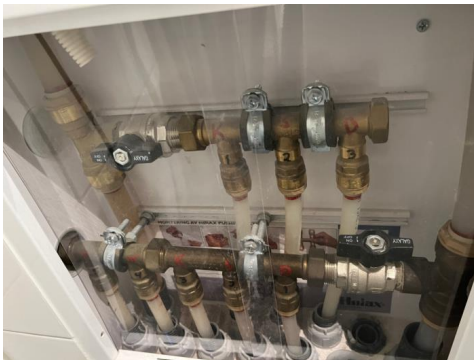
Vannledninger av "rørirør" system. Fordelerskap på bad.
Synlig lekkasjerør fra rørskap med utløp på bad.
Røranlegget fungerte tilfredsstillende ved enkel test på stedet.
Vanntrykket vurderes å være tilfredsstillende.
Ved visuell kontroll ble det ikke påvist lekkasje eller brekkasje.

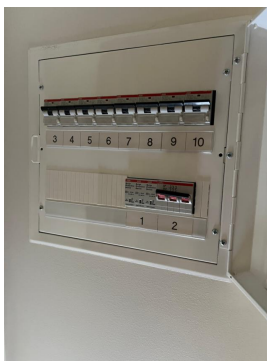
Sikringskap

Boligen har skjult installasjon og sikringskap med automatsikringer. Automatisk strømavleser plassert i felles skap. Antall sikringer stemmer ihht. kursfortegnelse. Det elektriske anlegget er ikke nærmere vurdert av takstmann, da det krever spesialkompetanse og autorisasjon (godkjent elektroforetak). Hvis takstmannen registrerer øyensynlige avvik, eller blir rapportert tilsvarende avvik, vil dette bli kommentert. Det ble ikke registrert avvik av nevnt karakter, på befaringdagen.

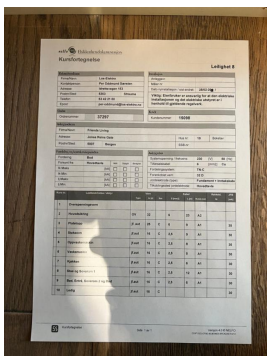
Kursfortegnelse

Antall sikringer stemmer ihht. kursfortegnelse.
