Tilstandsrapport

📍 Jonas Lies vei 25, 5053 BERGEN

gnr. 162, bnr. 244, snr. 13

Rapportdato: 07.03.2023

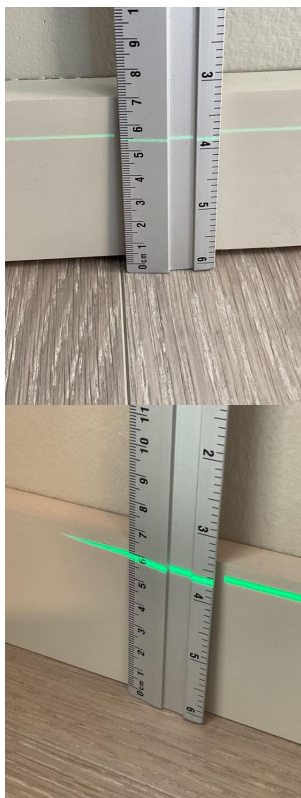
Vi har kun kontrollert stue for skeivheter/lasermåling (samt fall forhold på bad). Vi har brukt laservater.
Måling/skeivheter i rom registrert (bord/stoler/innredning er ikke flyttet på) i stue (mm): ca 5.

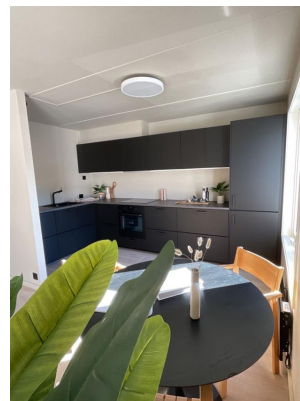
Kjøkkenet har innredning med glatte fronter. Benkeplaten er av laminat. Det er kjøl/fryseskap, oppvaskmaskin, platetopp og stekeovn. Det er montert watgard med fukt sensor til oppvaskmaskin/bereder/skap under vask.

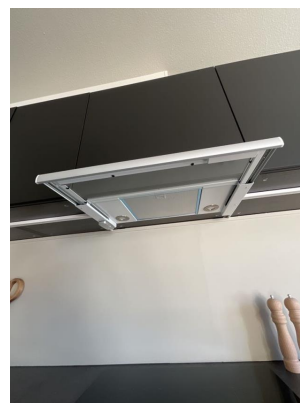
Avtrekk

Det er kjøkkenventilator med avtrekk ut. Det var godt trekk ved bruk av røykappull.

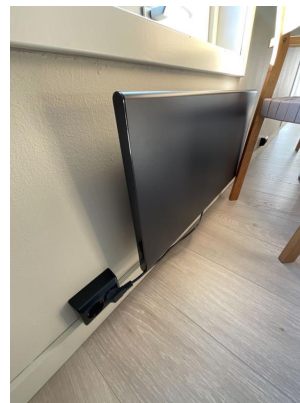
Elektrisk oppvarming: panelovn. Vi har ikke funksjonstestet varmekilder.

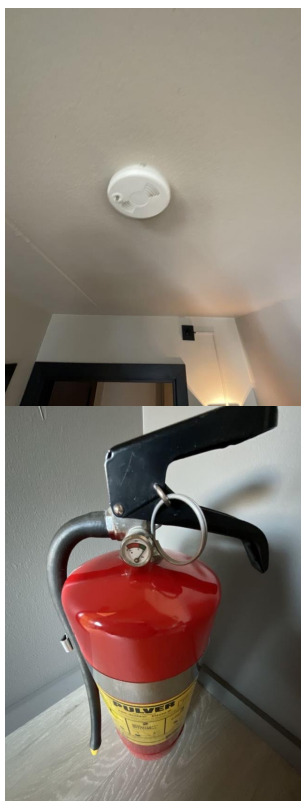
1. Er det mangler for brannslukningsutstyr i boligen iht. forskriftskrav?
Nei
2. Er det skader på brannslukkingsutstyr eller er apparatet eldre enn 10 år?
Nei Brannslukkeapparat godkjent av rep. frå Polygon 24.03.2023 Grønt nivå skal ha nok trykk ennå. Anbefales å skiftes hvert 10 år.
3. Er det mangler på røykvarsler i boligen iht. forskriftskrav?
Nei
4. Er det skader på røykvarslere?
Nei Nytt batteri januar 20203.
