Tilstandsrapport

📍 Bygardslii 131, 5713 VOSSESTRAND

gnr. 276, bnr. 92

Befaringsdato: 27.09.2023

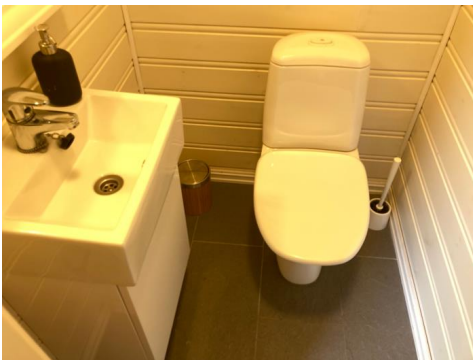
El-avtrekk frå wc (uisolert/isolert kanal)

- Det er avvik:
- Toalettrom mangler styrt tilluftsventilering.

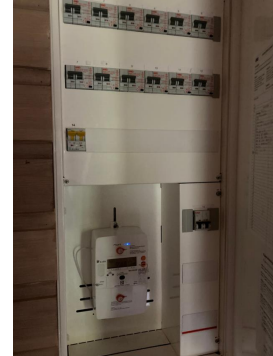
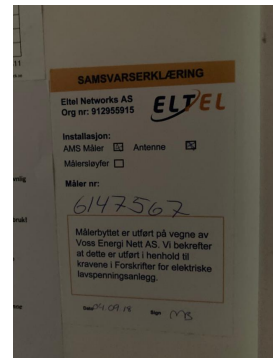
10. Er det tegn på at kabelinnføringer og hull i inntak og sikringsskap ikke er tette, så langt dette er mulig å sjekke uten å fjerne kapslinger?
Nei
11. Finnes det kursfortegnelse, og er den i samsvar med antall sikringer?
Ja
12. Foreta en helhetsvurdering av det elektriske anlegget, dets alder, allmenne tilstand og fare for liv og helse. Bør det elektriske anlegget ha en utvidet el-kontroll?
Ja

Alle anlegg som ikke har hatt el-tilsyn dei siste 5 årene bør få dette utført
