Tilstandsrapport

📍 Maggevarden 9B, 5363 ÅGOTNES

gnr. 27, bnr. 100, snr. 6

Rapportdato: 07.03.2023

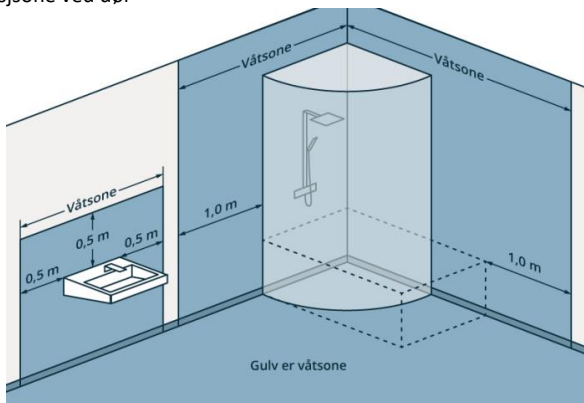
Dusjsone ved dør

Det er vindu/dør med ikke fuktbestandige materialer i våtsonen (dusjsonen), løsningen eller byggematerialet er uegnet
Det er påvist sprekker i fliser.
