Tilstandsrapport

Øvre Fyllingsveien 47 G, 5161 LAKSEVÅG

gnr. 154, bnr. 522

Rapportdato: 04.03.2024

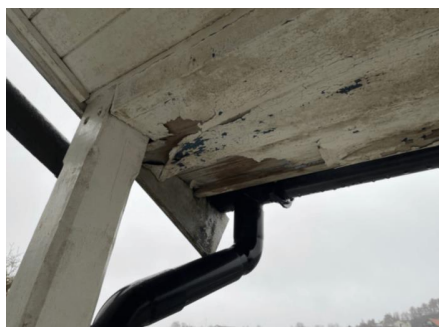
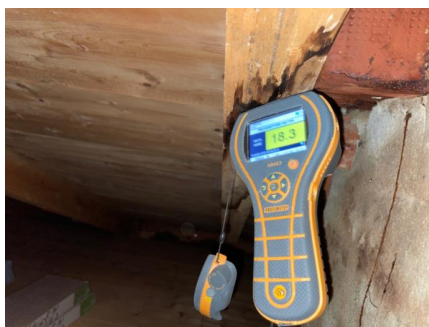
Oppbygging av eldre takkonstruksjoner tilfredsstillende ikke dagens krav mtp. isolasjon o.l. og vil avvike fra dagens byggeskikk.

- Det er påvist fuktskjolder/skader i takkonstruksjonen.
- Noe utslag ved kontroll med fuktindikator fra innvendig side.

- Det må gjøres nærmere undersøkelser.

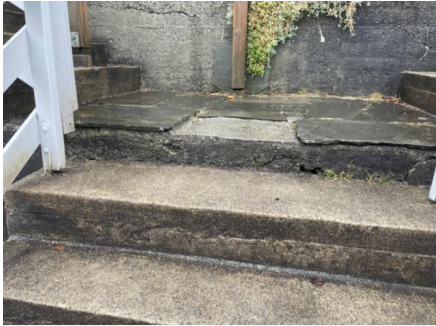
- Sprekker/avskallinger.

- Det må påregnes noe vedlikehold i trapp ned til garasjer. Konf. eier av øvrig seksjon (antatt felles ansvar).
