Tilstandsrapport

📍 Falsens vei 35, 5063 BERGEN

gnr. 159, bnr. 377

Oppdragsnr.: 12129-1357

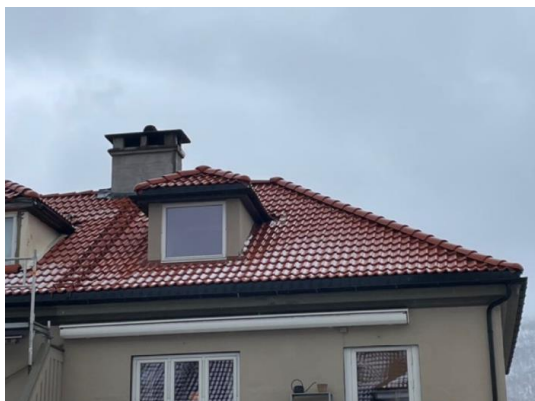
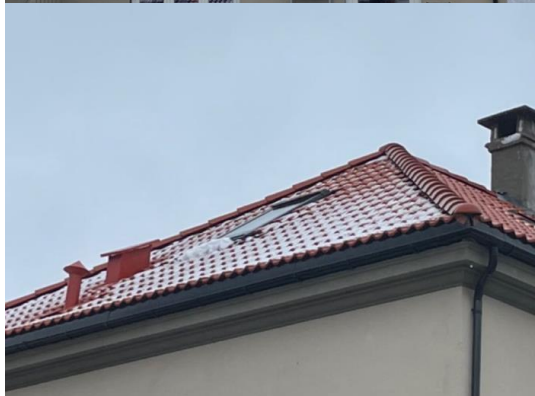
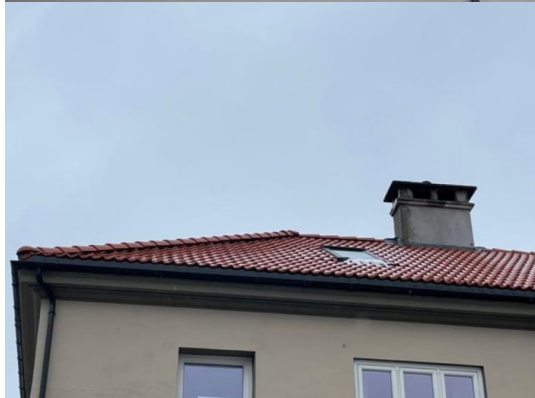
Taktekkingen er besiktiget fra bakkenivå.
Lekter er ikke kontrollert.

Taktekking, lekter og duk på undertak ble skiftet i 2020.

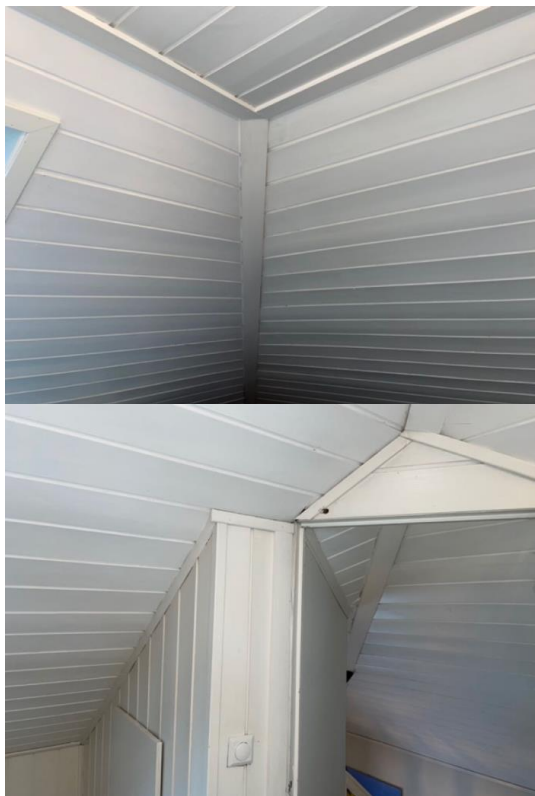
Valmet tak oppført i sperrekonstruksjoner av tre.

- Hele takkonstruksjonen er gjenbygget. Det er ingen mulighet til vurdering utover alder og observasjoner fra underliggende etg.

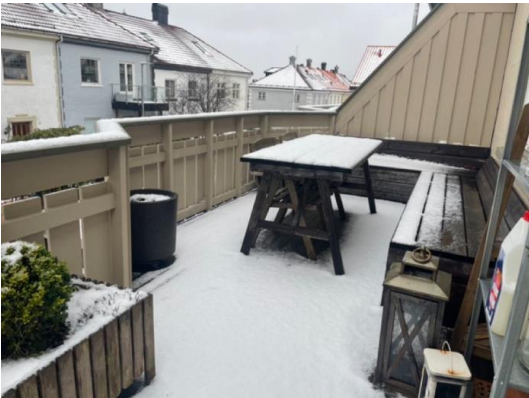
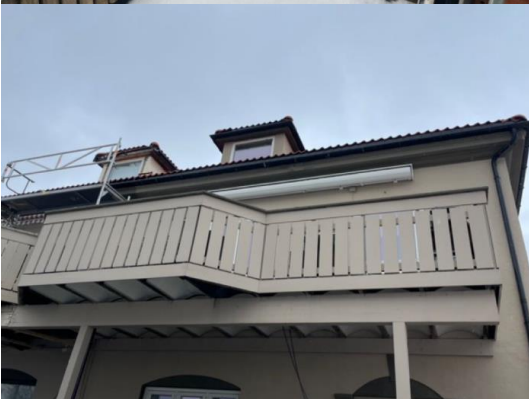
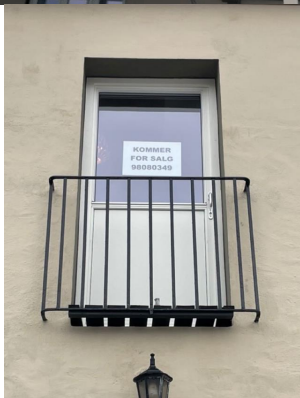
Altan i tre, på 13 m², med utgang fra kjøkkenet.
Fransk balkong utenfor stuen i 2. etasjen.

Altanen ble i hht. tidligere takst oppført rundt 2000, tegninger ble godkjent i 2005.
Eier monterte plater under altanen for noen år siden.

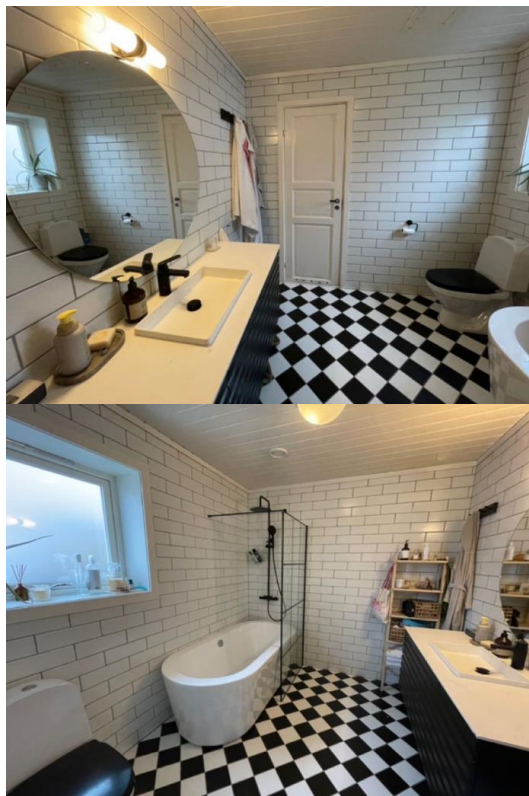
Baderommet ble i hht. tidligere salgsoppgave pusset opp i 2006.

Det er foretatt kontroll med fuktindikator og det ble ikke registrert unormale fuktverdier i rommet under befarings.

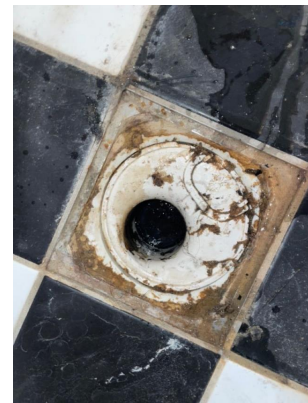
Sluket virker å være i god stand.

Det ble ikke observert at membran ligger under klemring i sluk under befaringen.

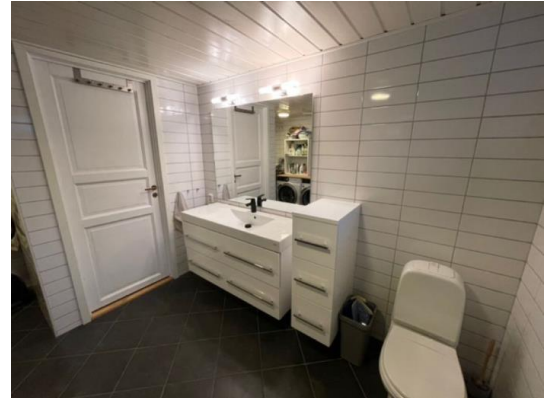
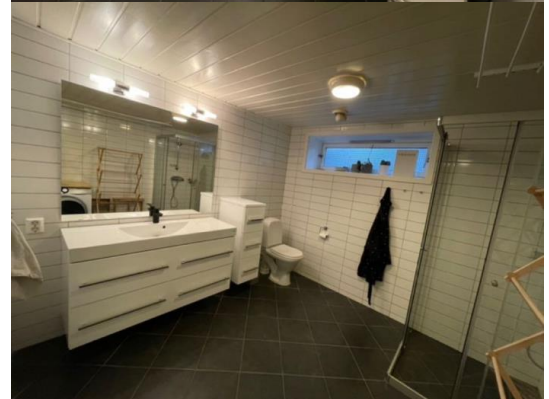
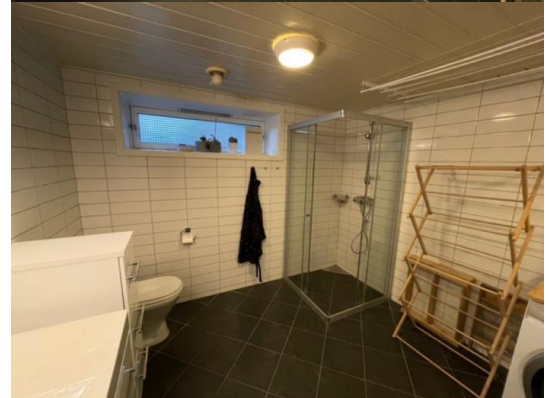
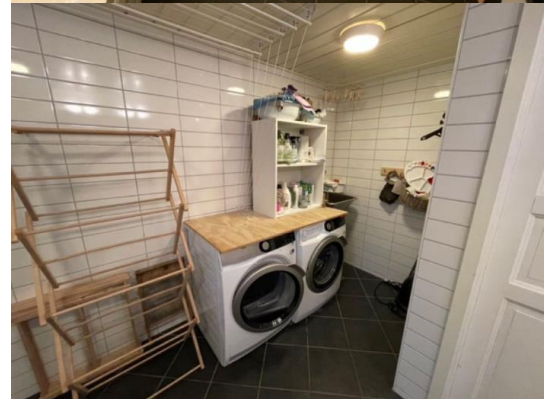
Baderommet ble i hht. tidligere salgsoppgave pusset opp i 2012.

Det er foretatt kontroll med fuktindikator og det ble ikke registrert unormale fuktverdier i rommet under befaring.

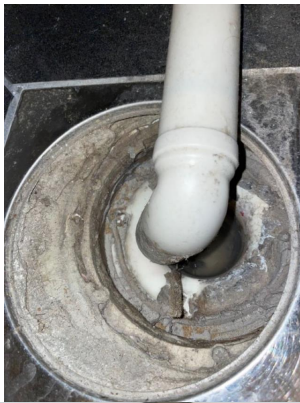
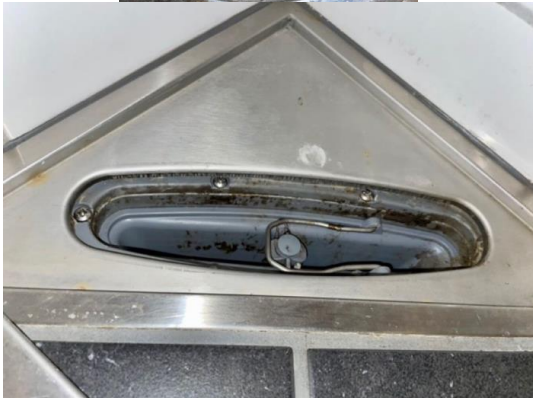
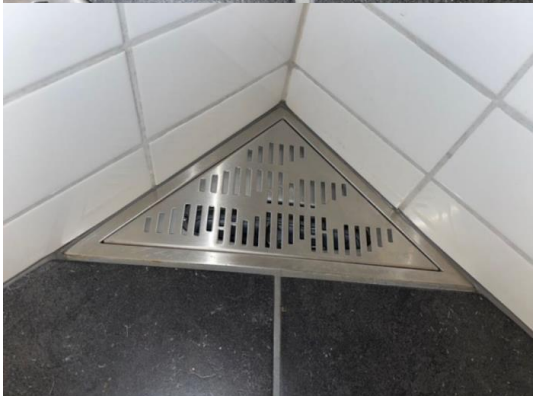
Slukene virker å være i god stand.

Det ble registrert at membran ligger under klemring i rundt sluk.
Det ble ikke observert at membran ligger under klemring i hjørnesluk under befaringen.
Denne typen sluk er utformet på en måte som gjør synlig påvisning av membran vanskelig.

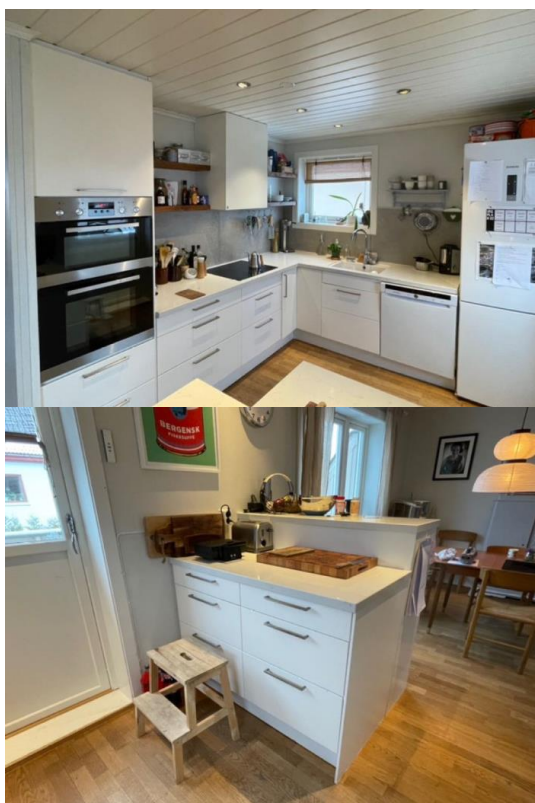
Benkeplaten ble skiftet i 2017.

Det er foretatt målinger med fuktindikator i benkeskap under utslagsvask og på gulv ved utslagsvask og oppvaskmaskin under befaringen, og det ble ikke registrert fukt.

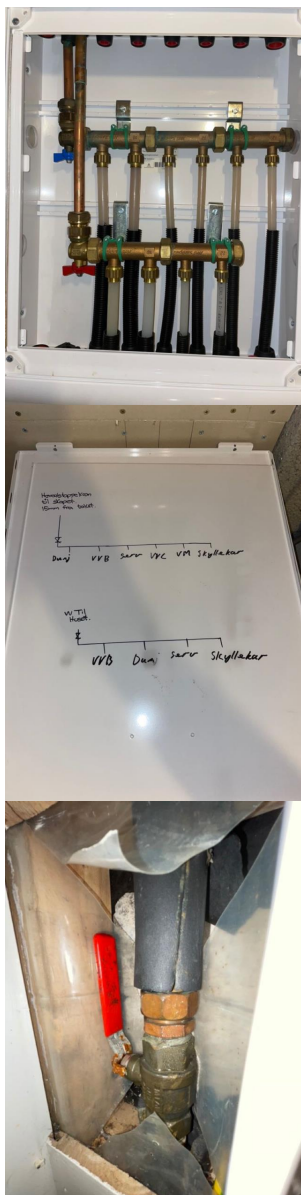
Vannrør av plast i rør-i-rør system, og noe kobberør.

Eier har fremlagt bilder av at kobling og rør rundt stoppekran er isolert i etterkant av befaringen.

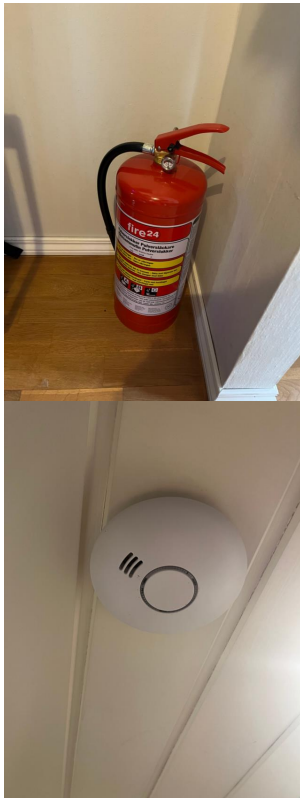
Det er brannslukningsutstyr og brannvarslere i boligen.

1. Er det mangler for brannslukningsutstyr i boligen iht. forskriftskrav på søknadstidspunktet, men minst Byggeforskrift 1985?
Nei
2. Er det skader på brannslukkingsutstyr eller er apparatet eldre enn 10 år?
Nei
3. Er det mangler på røykvarsler i boligen iht. forskriftskrav på søknadstidspunktet, men minst Byggeforskrift 1985?
Nei
4. Er det skader på røykvarslere?
Nei

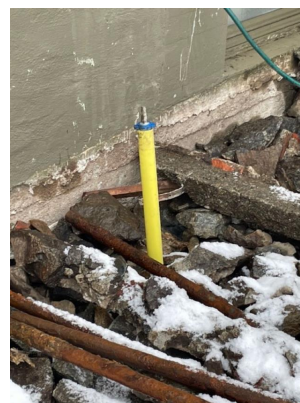
Utvendige vann- og avløpsledninger

TG 1

Det er vannledninger og avløpsledninger av plast inn til eiendommen fra kommunens tilknytningspunkter. Rørene ble skiftet i slutten av 2022.
