Tilstandsrapport

📍 Bjørøyhamn 66, 5177 BJØRØYHAMN

gnr. 50, bnr. 307, 436

Rapportdato: 26.02.2023

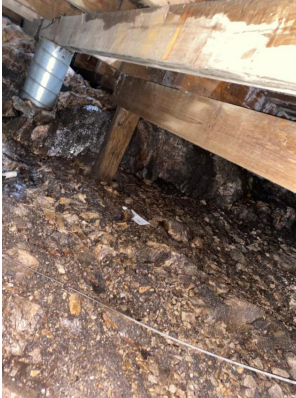
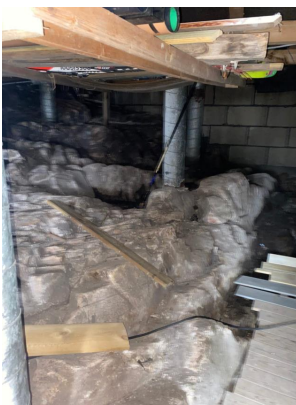
01 ETASJE > BAD

Det er foretatt fuktmålinger i bjelkelaget under badet i område ved sluk.

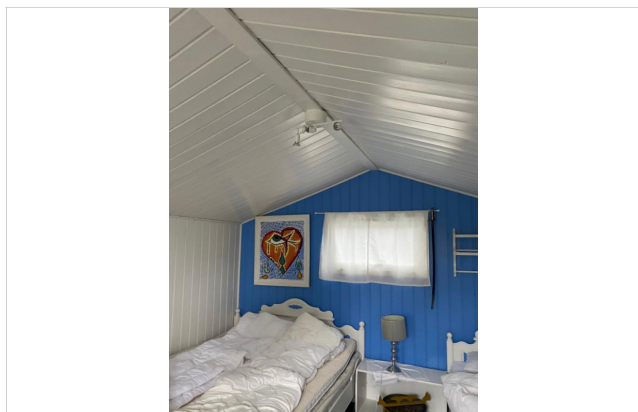
Annekset er fundamentert på klosser. Gulvet er utført i trekonstruksjon. Veggene er oppført i trekonstruksjon. Taket er oppbygget med sperrekonstruksjon i trevirke og utvendig tekking. Det er noen høy luftfuktighet inne i annekset, kan tyde på dårlig ventilasjon.
