Tilstandsrapport

📍 Ladegårdsveiten 1, 5033 BERGEN

Areal (BRA): Leilighet (3.et) 50 m²

Befaringsdato: 08.02.2023

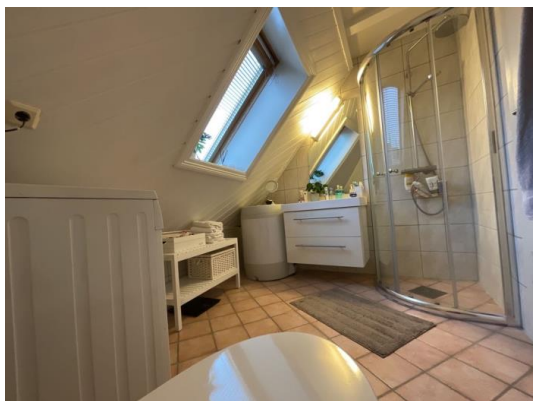
Dokumentasjon: ingen dokumentasjon.

Membran/tettesjikt er mer enn 10-15 år og må forventes å være i midtre del av tiltenkt levetid.

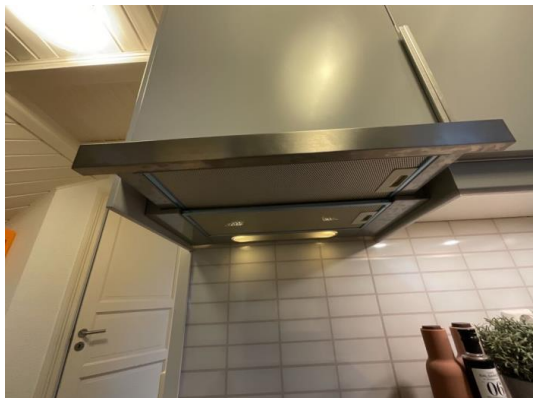
! TG 1

Det er kjøkkenventilator med avtrekk ut. Det var godt trekk ved bruk av røykappull.

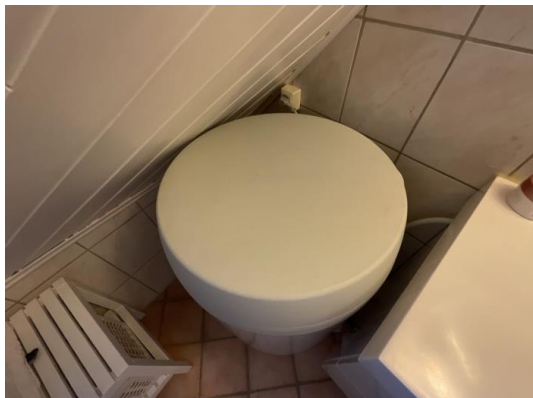
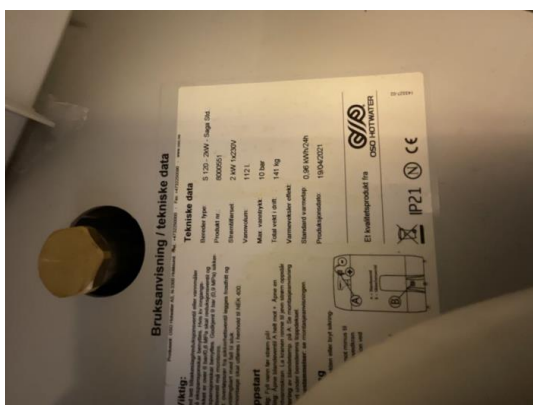
Varmtvannstanken er på ca 120 liter.

Firma: Mjelstad og Stokke AS.

Årstill: 2021 Kilde: Produksjonsår på produkt

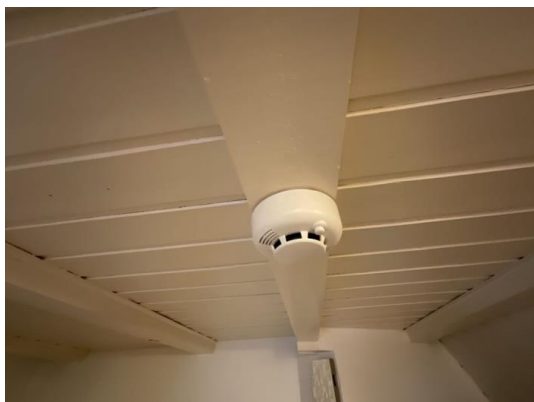
1. Er det mangler for brannslukningsutstyr i boligen iht. forskriftskrav?
Nei
2. Er det skader på brannslukningsutstyr eller er apparatet eldre enn 10 år?
Ukjent NB:
Det ble ikke registrert håndslukker apparat eller vann-slange. Dette bør være på plass ved salg.
3. Er det mangler på røykvarsler i boligen iht. forskriftskrav?
Nei
4. Er det skader på røykvarslere?
Ukjent
