Tilstandsrapport

Enderekkehus

Skeisheia 46, 5217 HAGAVIK

Befaringsdato: 10.06.2024

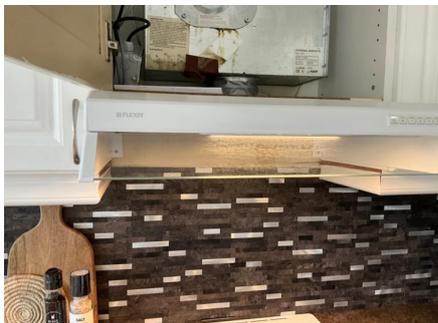
- Det er påvist andre avvik:
- Spirorør av ikke helt festet mot kanal.

- Andre tiltak:
- Spirorør bør festes bedre for å unngå luftlekkasjer.

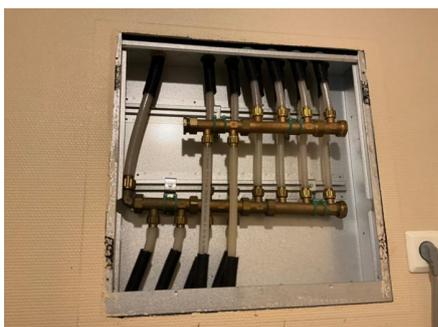
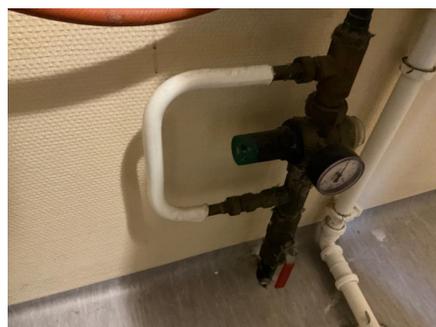
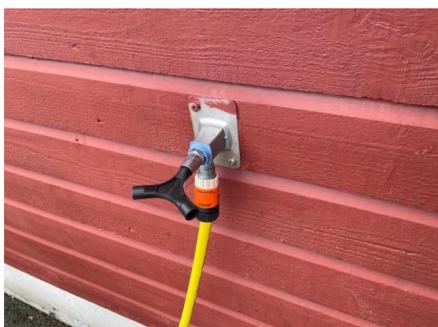
Fordelerskap er plassert på vaskerom.

Stoppekran er plassert v/gulv på vaskerom. Denne ble funksjonstestet uten avvik

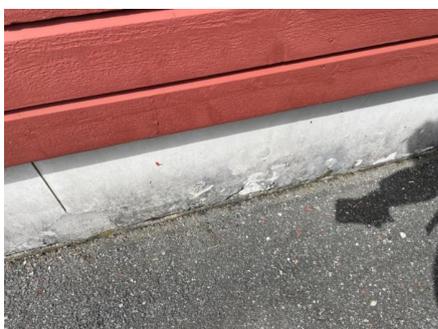
Ringmur, såle og fundamenter i betongkonstruksjoner.
Støpt gulv på grunn.

Merk:
Noe slitasje/skjolder på ringmur.
