Tilstandsrapport

📍 Nordre Gommershaugen 17, 5254 SANDSLI

gnr. 115, bnr. 75

Rapportdato: 08.05.2023

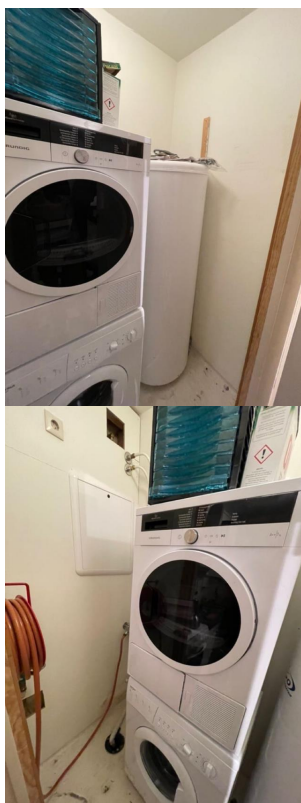
Overflater vegger og himling

Overflater på innvendige vegger og i innvendige tak har malt strie/våtromstapet.

Overflater på nedre del av vegger mot grunn er skiftet etter befaringen, bilder av utbedringene er fremvist.

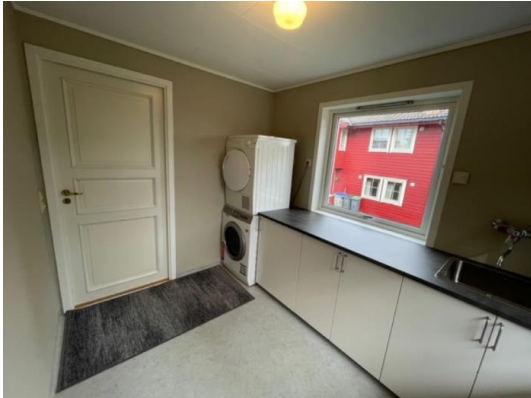
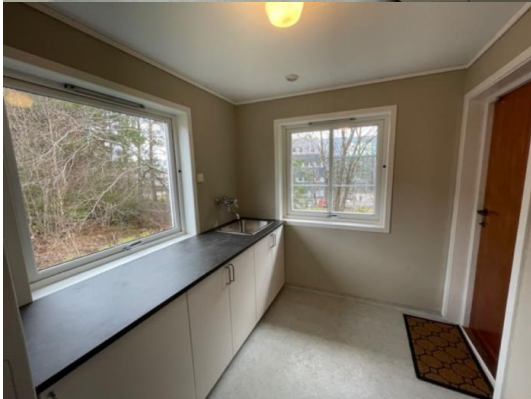
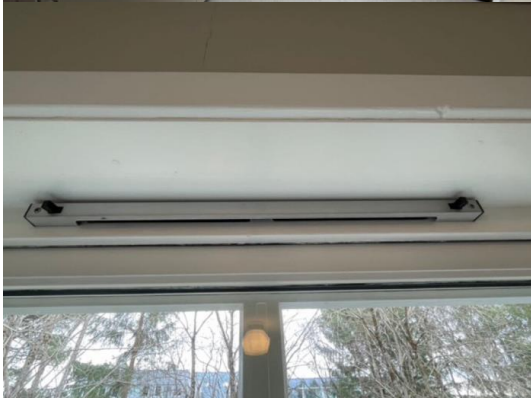
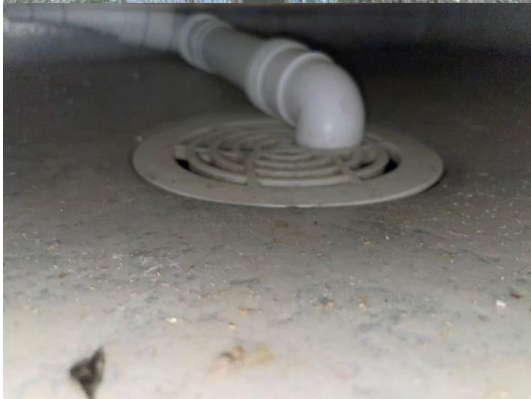
Rommet blir vurdert til TG. 3 siden det er oppført etter forskrifter før 1997, ikke fordi det nødvendigvis er funksjonssvikt og trenger å renoveres.

For at våtrommet skal tilfredsstillte moderne krav må rommet pusses opp i henhold til dagens forskrifter.

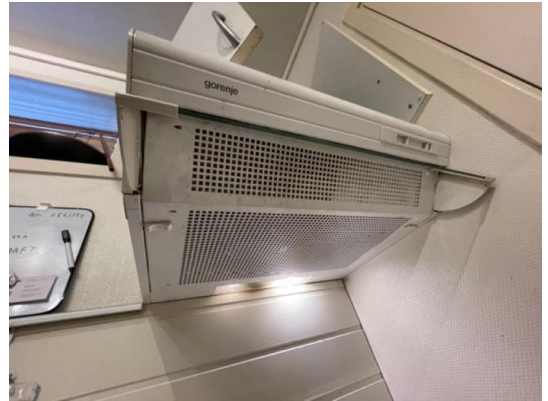
Ventilasjon via kjøkkenventilator med avtrekk ut av boligen.

- Det er påvist andre avvik:

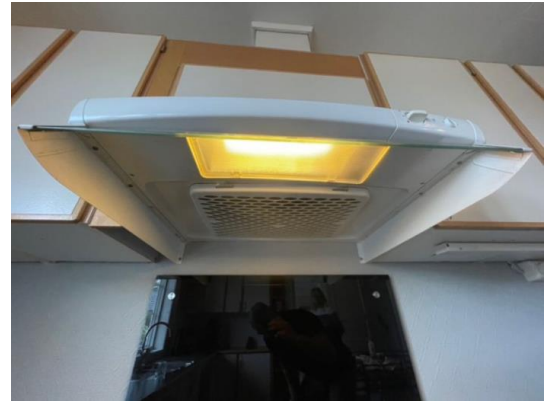
Ventilasjon via kjøkkenventilator med avtrekk ut av boligen.

- Det er påvist andre avvik:

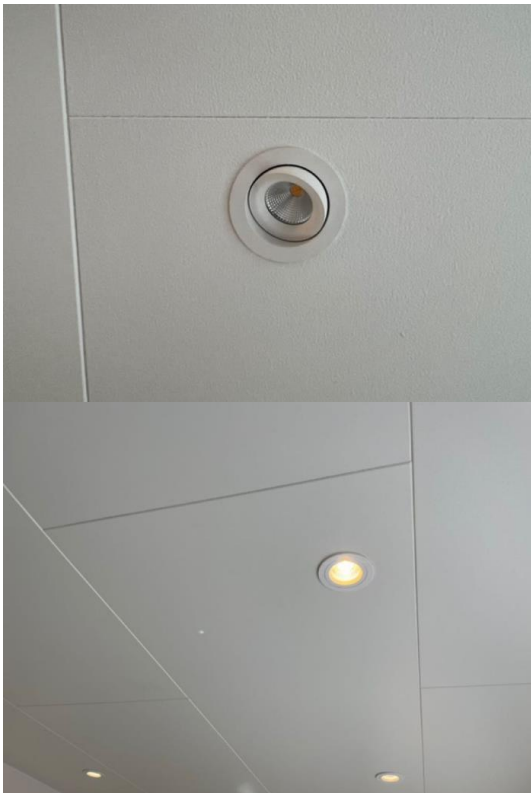
Downlights i stuen i hovedetasjen og i baderommet i loftsetasjen, samt innfelte lamper i himlingene i gang i hovedetasjen og i ett soverom i loftsetasjen i hovedboligen.

Downlights i baderom ble montert i 2014 og i stuen ble montert i 2019.

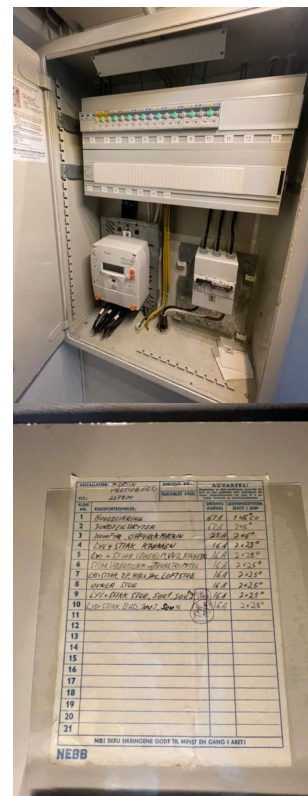
Det elektriske anlegget er utbedret med nye sikringer i hovedboligen og noe nye stikkontakter i 2023 etter en el-kontroll.

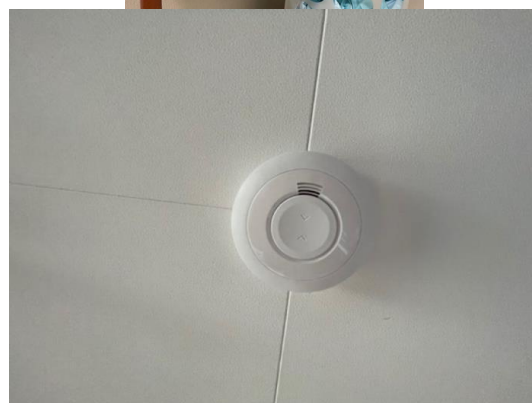
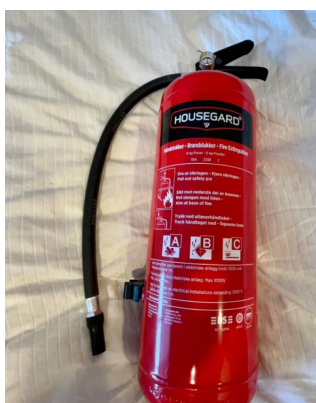
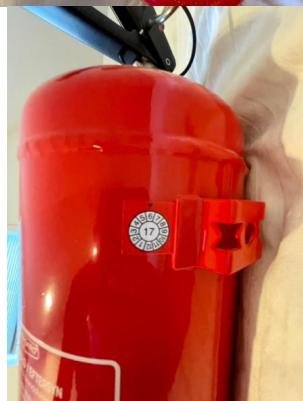
Det er brannslukningsutstyr og brannvarslere i boligene.

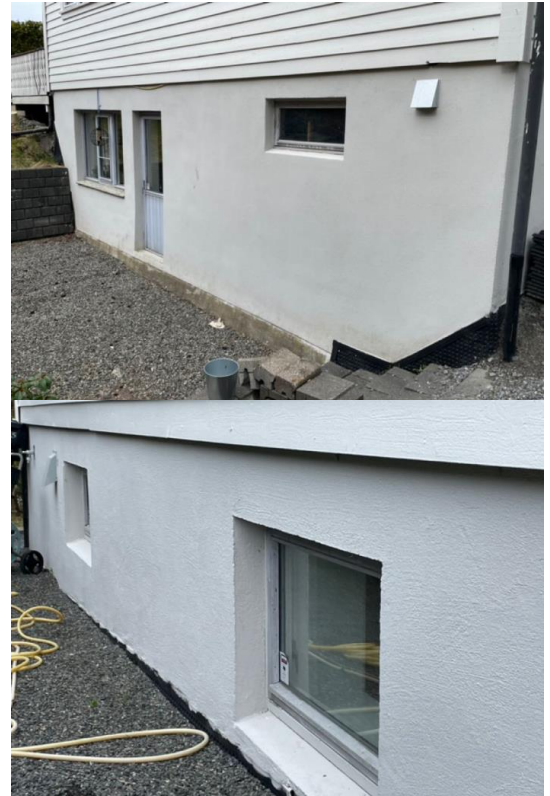
Fundamenter av betong og grunnmur av lettklinkerbetong/leca.

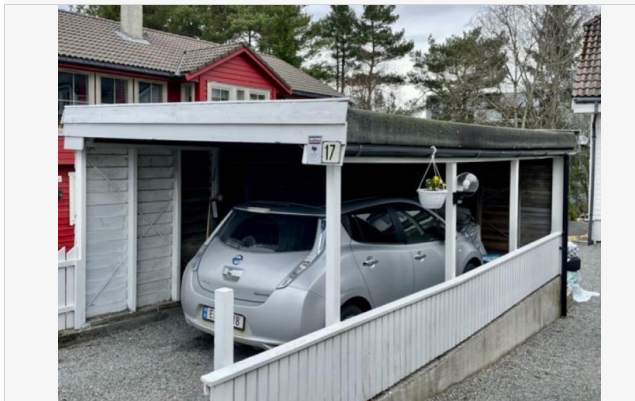
Carport

Carporten trenger noe vedlikehold, bla. ble det registrert at taket svaier noe på midten.
