Tilstandsrapport

📍 Breistølsveien 30, 5034 BERGEN

gnr. 167, bnr. 255

Rapportdato: 15.05.2023

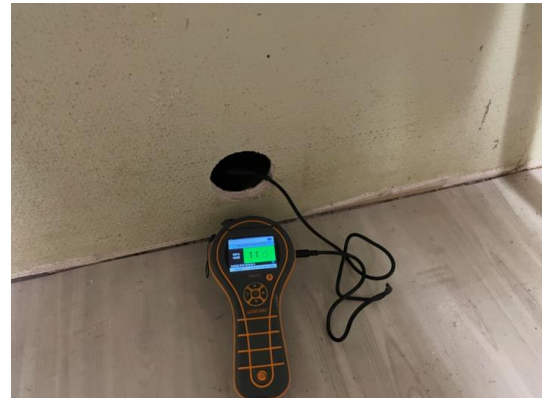
Hulltaking og kontroll av fuktverdier

Det må alltid må påregnes noe risiko for fuktinntregning fra terreng pga. eldre betongmur i kombinasjon med eldre drenering. Vurdering gjelder for det aktuelle området hvor det ble foretatt målinger.

Kjellergulv er antatt bygget opp etter byggeårets krav og forskrifter. Dette må ikke forveksles med dagens krav til isolasjon etc. som bygget ikke vil innfri. Det vil alltid være noe større risiko for f.eks. fukt fra grunn for denne type konstruksjoner av alder/byggeskikk. Det kan være skjulte forhold som ikke er avdekket grunnet møblering, innbo etc. Det må påregnes tilstrekkelig lufting via åpne ventilert for denne type konstruksjoner.

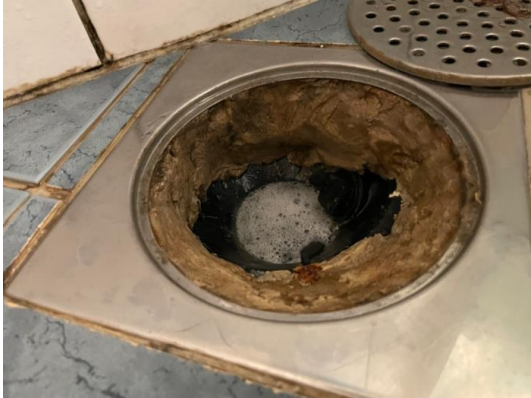
Kontroll av sluk/membran

Sluk, membran og tettesjikt TG 2

Antatt smøremembran i kombinasjon med eldre plastsluk.

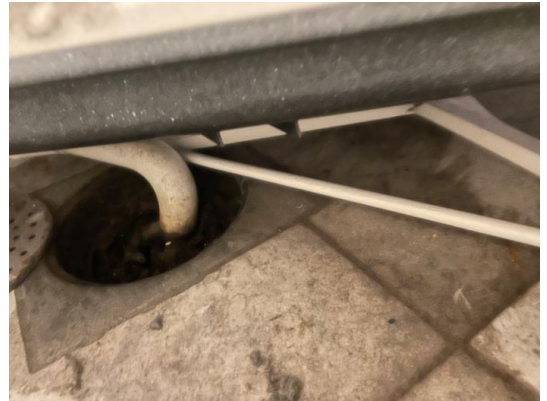
Kontroll av sluk/membran

TG 2

Antatt smøremembran i kombinasjon med eldre plastsluk.

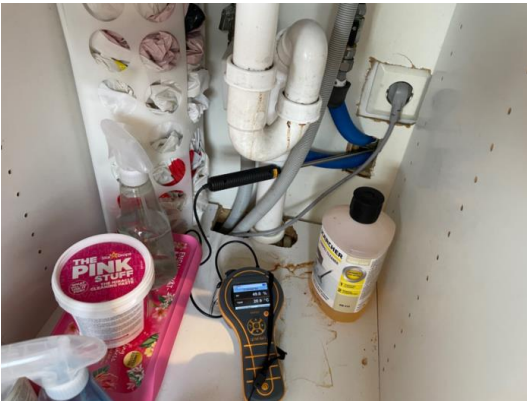
Kontroll med fuktprobe

Kommentar:

Målinger viser aktuelt fuktnivå og tilstand i det aktuelle området hvor det foretas hulltaking. Øvrige områder kan derfor ikke garanteres for. Det var begrenset med tilkomst for å gjøre hulltaking bak dusjsone pga. kjøkkeninnredning.

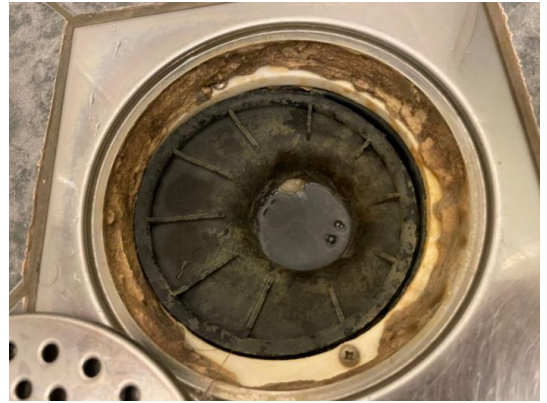
Kontroll av sluk/membran

TG 2

Plastsluk med mansjett.

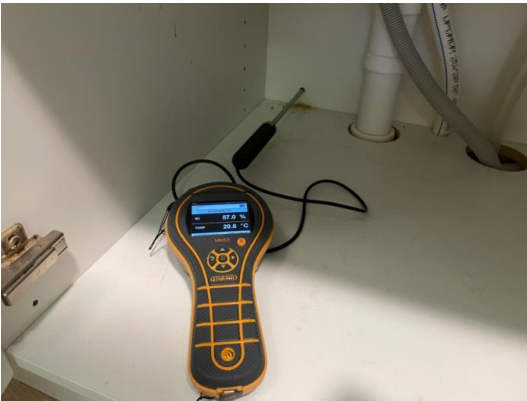
Kontroll med fuktprobe

Kommentar:

Målinger viser aktuelt fuktnivå og tilstand i det aktuelle området hvor det foretas hulltaking. Øvrige områder kan derfor ikke garanteres for. Det var begrenset med tilkomst for hulltaking grunnet kjøkkeninnredning.
