Tilstandsrapport

📍 Haukedalsveien 113 B, 5113 TERTNES

Befaringsdato: 08.05.2023

Oppdragsnr.: 18601-1413

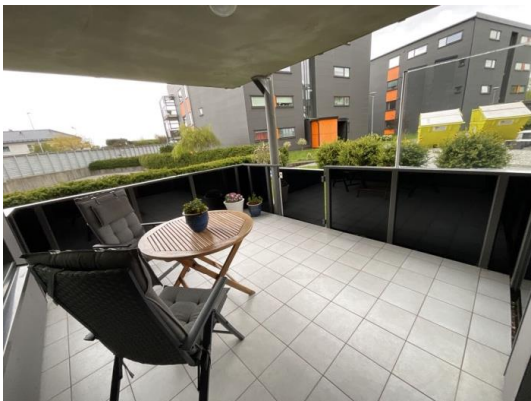
Mark terrasse på 13,5kvm.
Dekke: flis på betong.
Rekkverk: glass, 99 cm. Levegg med blankt glass. Glass har matthet i ytterkanter ved laminering/aldring.
Det er opplyst at rekkverk er montert etter innflytting/kjøp.
Tilkomst: stue og port/terreng

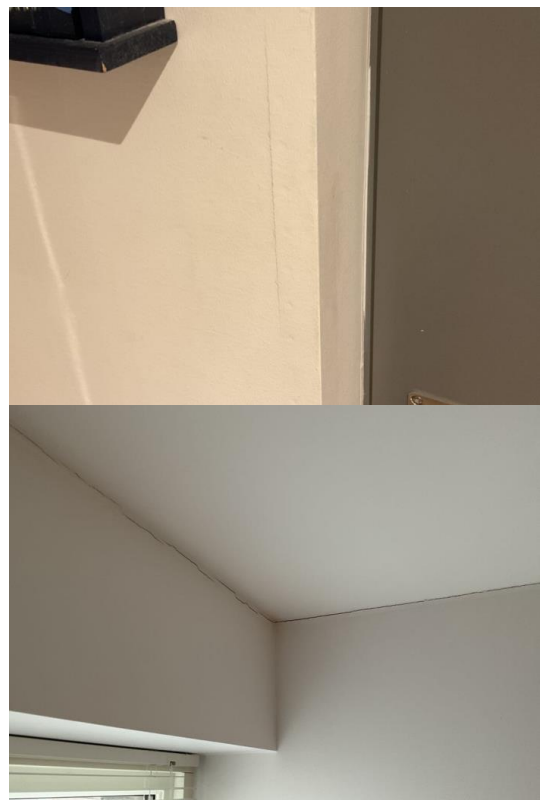
Innvendig er det gulv av parkett. Veggene har malte plater. Malt pusset betong og malte plater.
Det er normalt at det er en del innfestninger på vegger for bilder, Tv, eller lignende. Disse blir mer synlig når leiligheten er fraflyttet og tom. Dette nevnes ikke som eget punkt da vi ser på dette som normal slitasje.

Riss registrert i overgang vegg/tak. Slipp på sparketl/gipshjørne ved ytterdør. Knirk registrert i gang.

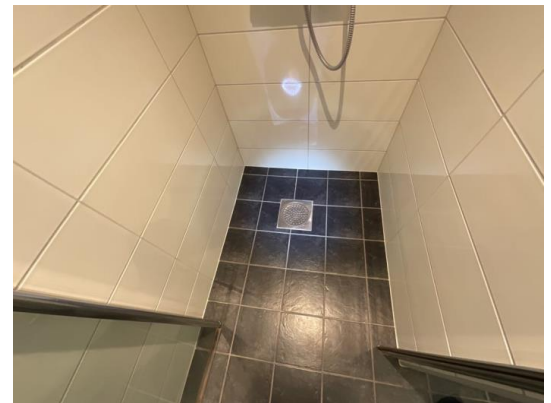
Overflater Gulv

- Det er påvist avvik i fallforhold til sluk i forhold til krav i forskrift på byggetidspunktet.
- Det er påvist at høydeforskjell fra topp slukrist til gulv/synlig topp membran ved dørterskel er mindre enn 25 mm.
- Det er påvist at noen fliser har bom (hulrom under).

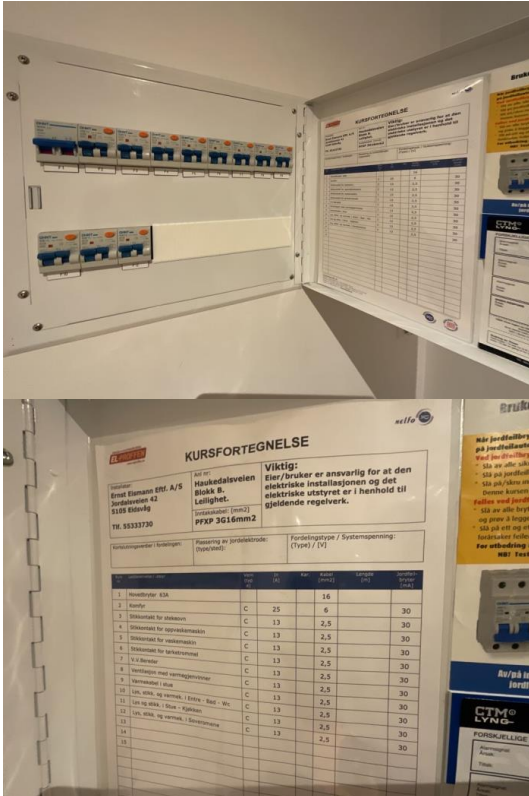
Det elektriske anlegget er moden for utvidet el-kontroll (inkl kontroll med Termo kamera av varmekilder, sjekk av downlight, mm). Vi anbefaler alle anlegg med kontroll for over 10 år siden å kontrolleres. En enkel el-kontroll friskmelder ikke anlegget og her må en utvidet gjennomgang (NEK 405.20) av anlegget utføres. En bygnings-takstmann/Takst ingeniør er ikke godkjent som el-kontrollør.
