# Tilstandsrapport

📍 Nattlandslia 13, 5231 PARADIS

# gnr. 11, bnr. 49

Befaringsdato: 20.07.2023

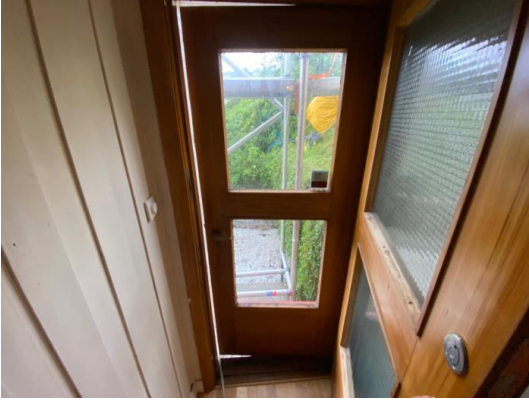
## Vurdering av avvik:

- Det er avvik:

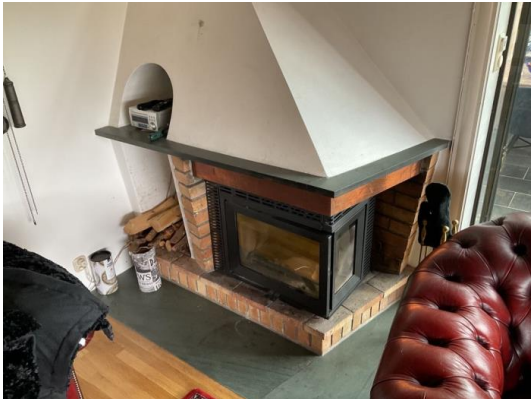
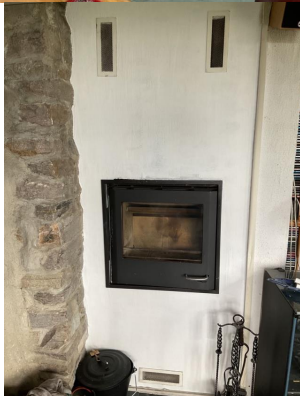
### Vurdering av avvik:

- Det er avvik:

Rustkorrosjon rundt feieluke i u. etg.

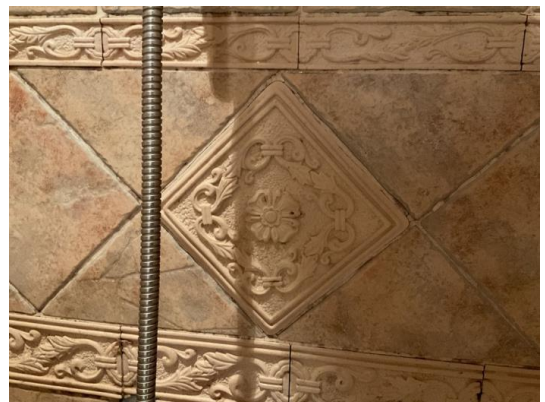
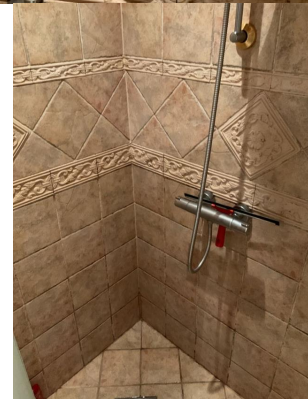
## Vurdering av avvik:

- Det er påvist at flisfuger har riss/sprekker.

- Slike riss/sprekker kan indikere bakenforliggende fuktskader, og konstruksjonen bør observeres jevnlig for å vurdere utvikling.

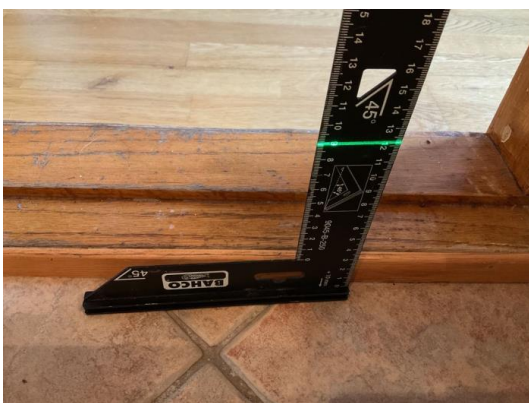
## Vurdering av avvik:

- Det er påvist at flisfuger har riss/sprekker.
- Det er påvist at noen fliser har bom (hulrom under).
- Det er mulighet for at det kan forekomme vannlekkasje på våtrommet hvor vann ikke vil gå til sluk.
- Det er påvist at høydeforskjell fra topp slukrist til gulv/synlig topp membran ved dørterskel er mindre enn 25 mm.
- Det er påvist sprekker i fliser.

- Slike riss/sprekker kan indikere bakenforliggende fuktskader, og konstruksjonen bør observeres jevnlig for å vurdere utvikling.
- Det bør etableres avrenning inn til sluk for hele våtrommet.

Fliser i dusjsone som innehar sprekker og bom må skiftes.

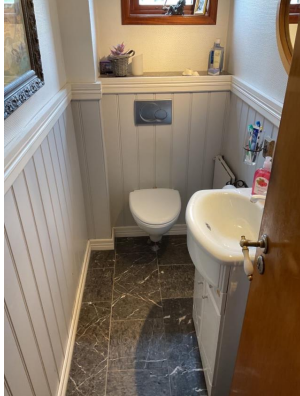
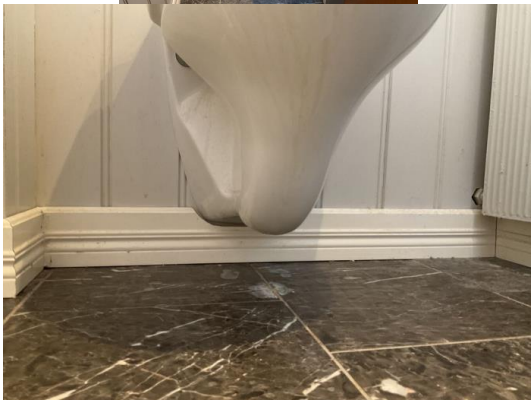
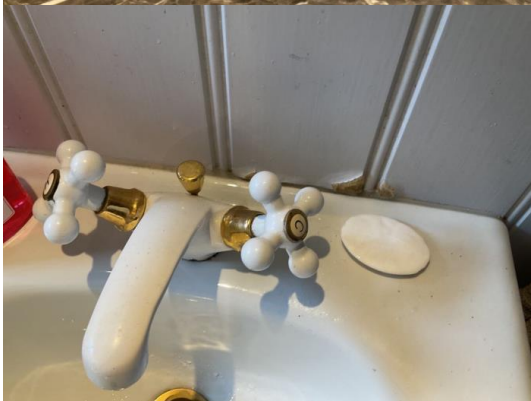
## Vurdering av avvik:

- Toalettrom har kun naturlig avtrekk fra rommet, NS 3600 krever mekanisk avtrekk for å kunne gi TG 0/1.
- Toalettrom mangler tilluftsventilering, f.eks. spalte/ventil ved dør.
- Det er avvik:
- Det er ikke påvist tilfredsstillende løsning for å synliggjøre lekkasjer fra innebygget sisterner.
