Tilstandsrapport

📍 Sandslihovden 46, 5254 SANDSLI

gnr. 115, bnr. 226

Enebolig i rekke. - Byggeår: 1986

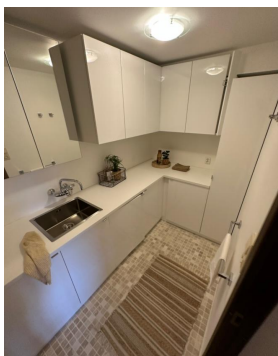
Vaskerom, Eiere opplyser: Vaskerom og bad-innredning og våtromspanel montert av tømmer (vennetjeneste) -fliser på gulv egeninnsats.

Overflater vegger og himling

TG 1

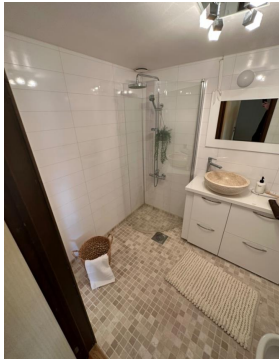
Vaskerom og bad-innredning og våtromspanel montert av tømmer (vennetjeneste) -fliser på gulv egeninnsats

Overflater vegger og himling

TG 2
