Tilstandsrapport

Horisontalt seksjonert tomannsbolig

Kalfarlien 8, 5022 BERGEN

Befaringsdato: 29.05.2024

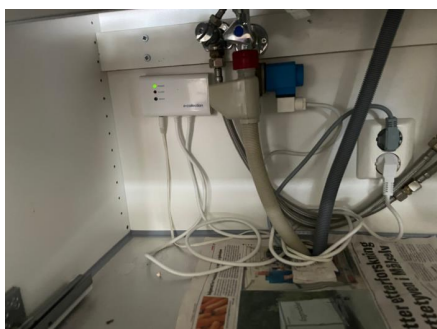
KJELLER - FELLEDEL > KJØKKEN (5,8 M²)

Kjøkkeninnredning fra 2017.

Kjøkkenet er montert av eier (foruten fagområder som rør/vvs etc.)

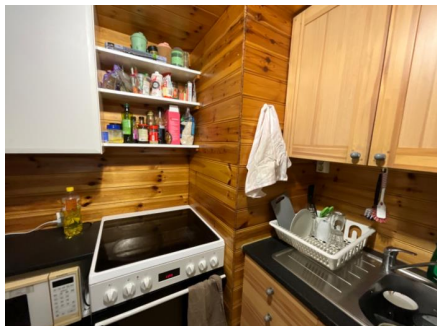
Begrenset tilkomst.
