# Tilstandsrapport

📍 Våkleivskogen 101, 5155 BØNES

# gnr. 21, bnr. 16

Befaringsdato: 05.10.2023

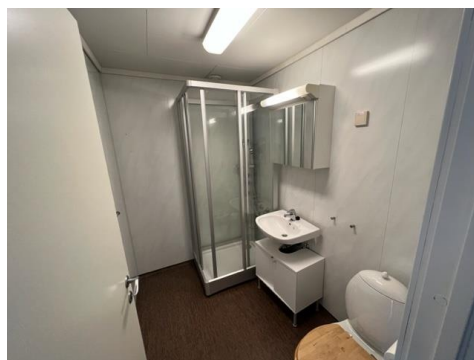
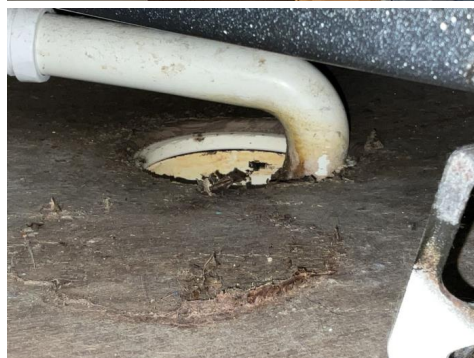
Våtrom fra 70- eller 80- tallet.

Våtrommet ble ikke bygget iht. dagens krav til tettesjikt.

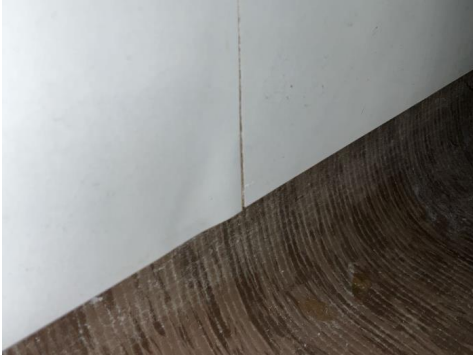
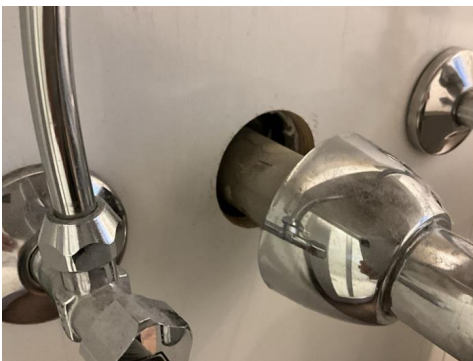
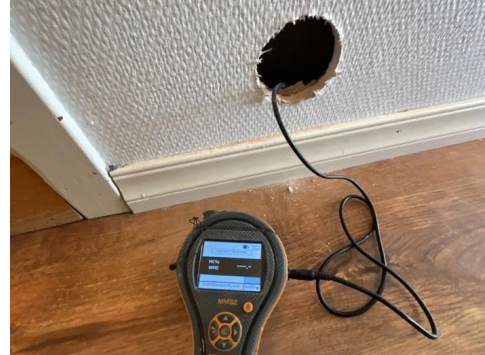
## ETASJE 2 > VASKEROM

Våtrommet virker å være i «bruk». men levetid er forventet å være utgått. Dusjkabinett forlenger normalt bruk lengre enn om det dusjes direkte på tettesjikt/overflater. Når det er behov for full oppgradering/fornyelse er uvisst, men plutselige skader kan oppstå. På generelt grunnlag for alder anbefales nytt tettesjikt.

Hulltaking er foretatt uten å påvise unormale forhold. Hulltaking er foretatt ved/i gang. Fuktvotemåling (vekt%) i konstruksjonen ble målt til under 8.

Utett tettesjikt bør tettes da det er fare for fukt i konstruksjon ved fuktbelastning.

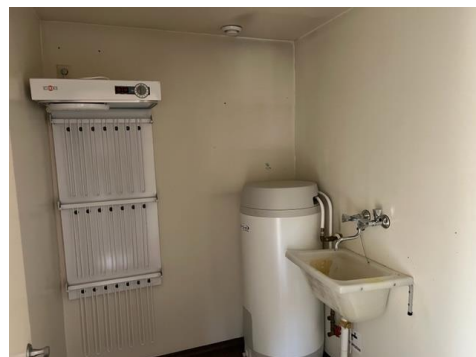
Varmtvannstanken er på ca 200 liter. Krav til fast tilkobling siden 2014 på beredere på 2kw eller mer. Skjult kobling.

Årstall: 2012

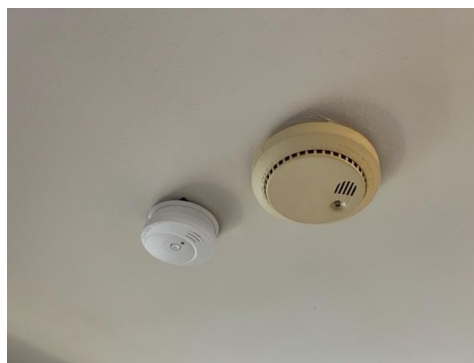
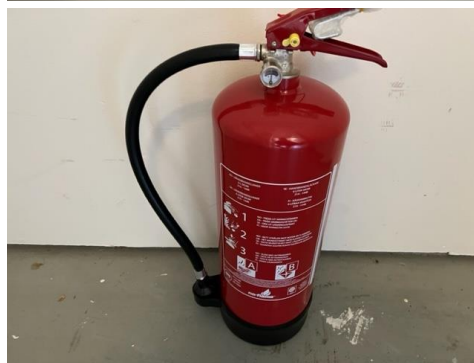
1. Er det mangler for brannslukningsutstyr i boligen iht. forskriftskrav på søknadstidspunktet, men minst Byggeforskrift 1985?  
**Nei**
2. Er det skader på brannslukningsutstyr eller er apparatet eldre enn 10 år?  
**Nei Vi kjenner ikke alder. Grønt nivå skal ha nok trykk ennå. Anbefales å skiftes hvert 10 år.**
3. Er det mangler på røykvarsler i boligen iht. forskriftskrav på søknadstidspunktet, men minst Byggeforskrift 1985?  
**Nei**
4. Er det skader på røykvarslere?  
**Nei Det bør være minst 1 røykvarsler per etasje, samt anbefalt å montere i vaskerom. Vi anbefales å skifte røykvarsler hvert 5 år, samt skifte av batteri hvert år.**
