Tilstandsrapport

📍 Hetlevikåsen 26, 5173 LODDEFJORD

Areal (BRA): Leilighet (3.et) 81 m²

Befaringsdato: 05.10.2023

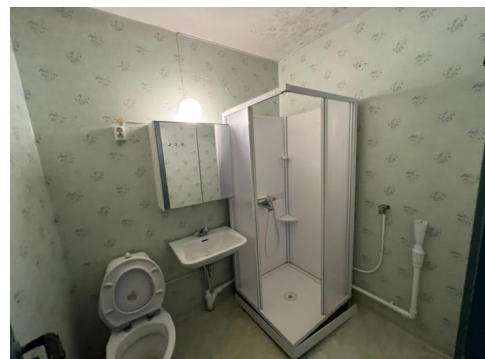
Toalett, servant, dusjkabinett, opplegg for vaskemaskin.

Bruk-slitasje/skader registrert.

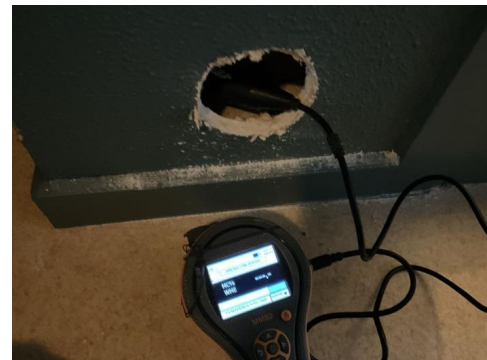
Hulltaking er foretatt uten å påvise unormale forhold. Hulltaking er foretatt ved/i gang. Fuktikotemåling (vekt%) i konstruksjonen ble målt til under 8.

Da bad ikke har vært i bruk på en stund kan dette påvirke våre målinger og derfor ingen garanti for at bad vil fungere med mye bruk over tid.

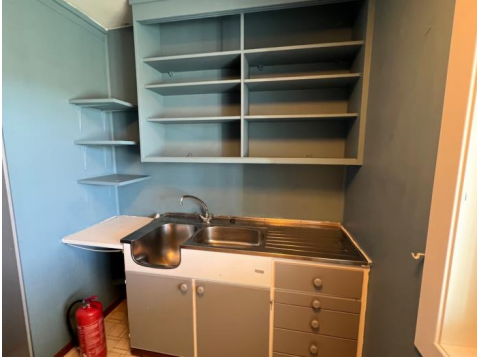
KJØKKEN

Kjøkkenet har innredning med glatte fronter. Benkeplaten er av laminat. Dagens kjøkken har krav til fuktsikring og komfyrvakt. Waterguard (fuktsensor) med stengeventil bør monteres, samt komfyrvakt.

Limslipp på gulvbelegg. Skadet tettesjikt/gulvbelegg med rifter/uttett tettesjikt. Sluk uten/vanskelig tilkomst.

Utettheter og ved vannlekkasje/vannsløp på gulv vil det få følgeskader i underliggende etasjer. Sluk må sannsynligvis skiftes ifb med nytt tettesjikt (begrenset levetid).
