Tilstandsrapport

📍 Bøjarnesveien 5, 5155 BØNES

gnr. 20, bnr. 62

Oppdragsnr.: 20932-1647

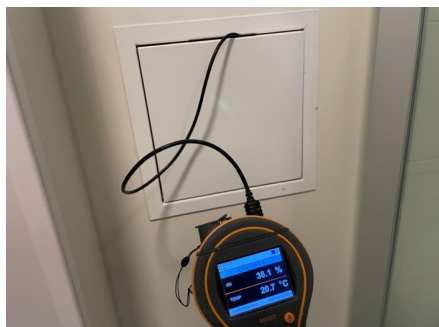
2. ETASJE > BAD (3,5 M²)

Ut i fra krav ved antatt oppføringstidspunkt er innebygget sisterne av type med antatt sealingbag som dekker sisternetanken og spylørøret. Ved evt. lekkasje dreneres vann ut på badet og ikke inn i vegg.
