Tilstandsrapport

📍 Tunvegen 8, 5231 PARADIS

gnr. 12, bnr. 4

Befaringsdato: 18.12.2023

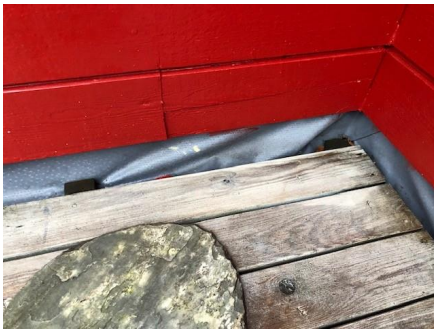
- Tidspunkt for utskiftning av tettesjikt/membran nærmer seg ut ifra alder på dagens tekking.
- Det er ikke krav om utbedring av rekkverkshøyde opp til dagens forskriftskrav.
