Tilstandsrapport

📍 Erleveien 42 A, 5097 BERGEN

gnr. 161, bnr. 983

Rapportdato: 14.12.2023

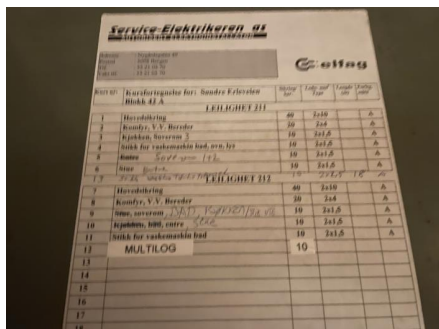
Vurdering er gitt på bakgrunn av generelle observasjoner av anlegget iht. forenklet sjekklister. Deler av anlegget er av noe eldre alder, og det er ikke utført eltilsyn i de senere år. Med bakgrunn i TG2 anbefales det at det gjennomføres en utvidet el-kontroll av en kvalifisert elektrofaglig person
