Tilstandsrapport

Fritidsbolig

Radøyvegen 2523, 5937 BØVÅGEN

Oppdragsnr.: 20932-1785

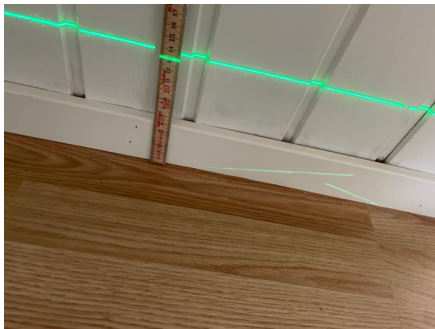
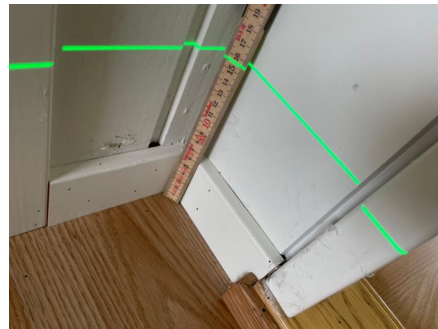
- Målt høydeforskjell på over 20 mm innenfor en lengde på 2 meter. Tilstandsgrad 3 gis med bakgrunn i standardens krav til godkjente måleavvik.
- Målt høydeforskjell på over 30 mm gjennom hele rommet. Tilstandsgrad 3 gis med bakgrunn i standardens krav til godkjente måleavvik.

- For å få tilstandsgrad 0 eller 1 må høydeforskjeller rettes opp. Det vil imidlertid sjelden være økonomisk rasjonelt som et enkeltstående tiltak i en bolig som dette. Dersom boligen en gang skal renoveres, kan man vurdere slike tiltak.

Kostnadsestimat: Ingen umiddelbar kostnad
