Tilstandsrapport

Enebolig m. sokkelleilighet

Byvegen 836, 5212 SØFTELAND

Befaringsdato: 25.01.2024

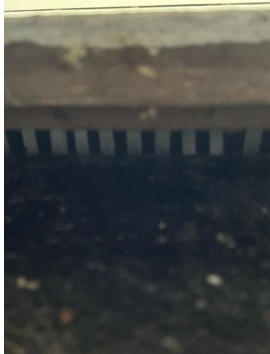
! TG IU Takkonstruksjon/Loft

Saltak oppført i sperrekonstruksjoner av tre.

- Innhent dokumentasjon, om mulig.

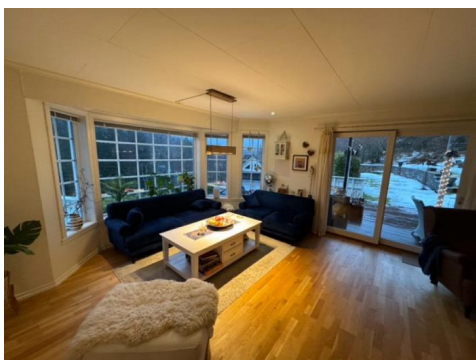
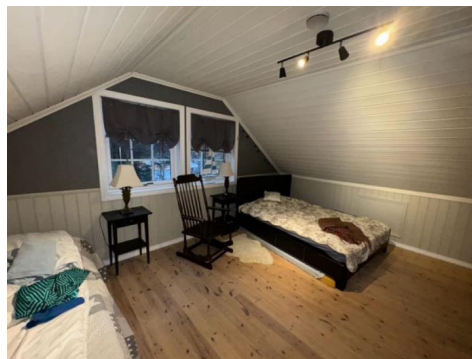
! TG 2 Etasjeskille/gulv mot grunn

Bygningen har støpt plate på mark av betong.

- Målt høydeforskjell på over 15 mm gjennom hele rommet. Tilstandsgrad 2 gis med bakgrunn i standardens krav til godkjente måleavvik.
- Målt høydeforskjell på mellom 10 - 20 mm innenfor en lengde på 2 meter. Tilstandsgrad 2 gis med bakgrunn i standardens krav til godkjente måleavvik.

- For å få tilstandsgrad 0 eller 1 må høydeforskjeller rettes opp. Det vil imidlertid sjelden være økonomisk rasjonelt som et enkeltstående tiltak i en bolig som dette. Dersom boligen en gang skal renoveres, kan man vurdere slike tiltak.

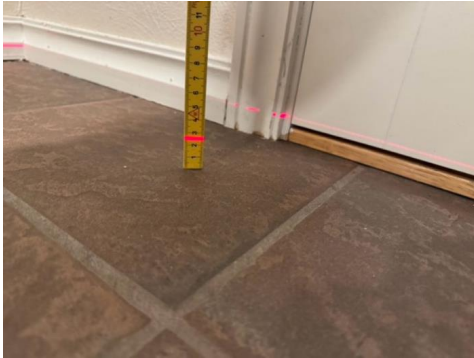
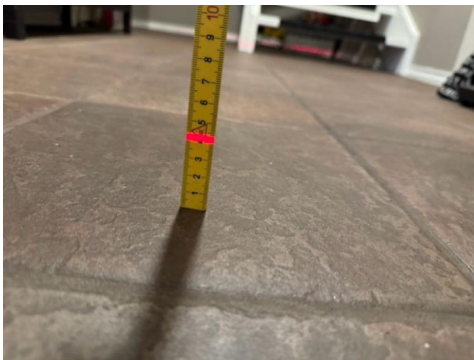
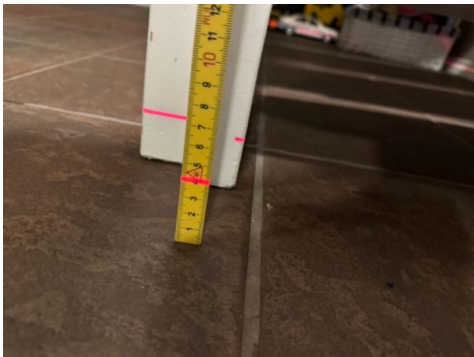
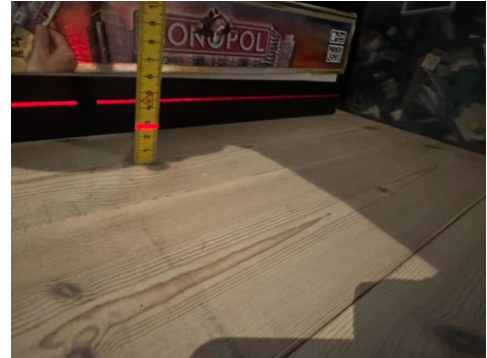
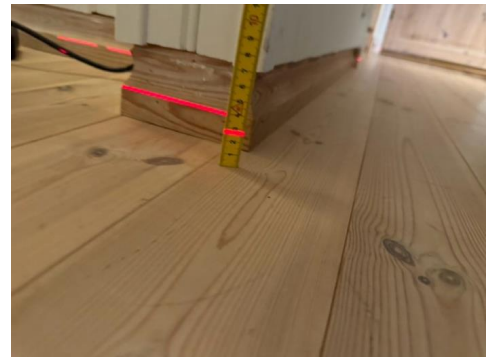
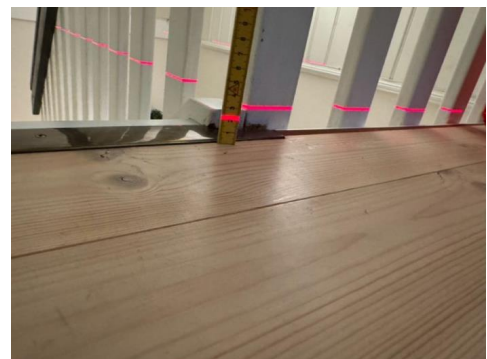
TG 2 Etasjeskillere mellom etasjene

Bygningen har etasjeskillere i tre mellom etasjene.

- Målt høydeforskjell på over 15 mm gjennom hele rommet. Tilstandsgrad 2 gis med bakgrunn i standardens krav til godkjente måleavvik.
- Målt høydeforskjell på mellom 10 - 20 mm innenfor en lengde på 2 meter. Tilstandsgrad 2 gis med bakgrunn i standardens krav til godkjente måleavvik.

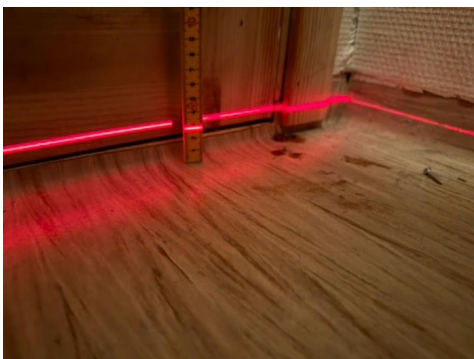
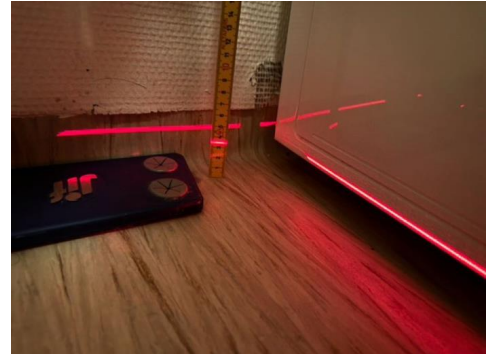
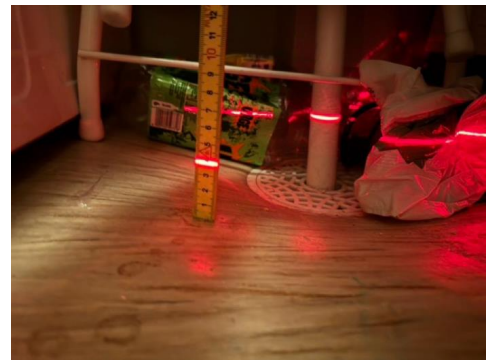
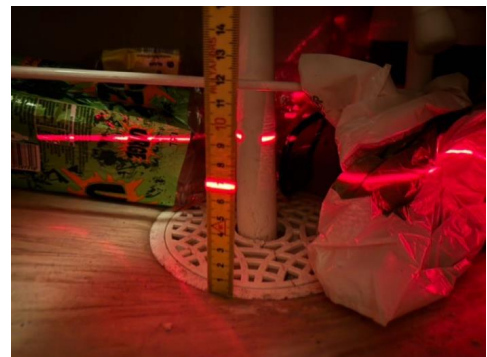
! TG 2 Sluk, membran og tettesjikt

- Overvåk tilstanden jevnlig. For å få tilstandsgrad 0 eller 1 må tettesjiktet skiftes ut, men tidspunktet for når dette er nødvendig er vanskelig å si noe om.
- Overvåk tilstanden jevnlig. For å få tilstandsgrad 0 eller 1 må slukløsningen skiftes ut og sannsynligvis må også membransjiktet skiftes/utbedres. Det er imidlertid vanskelig å si noe om tidspunktet for når dette er nødvendig.

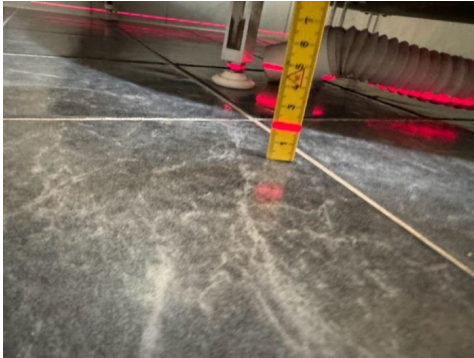
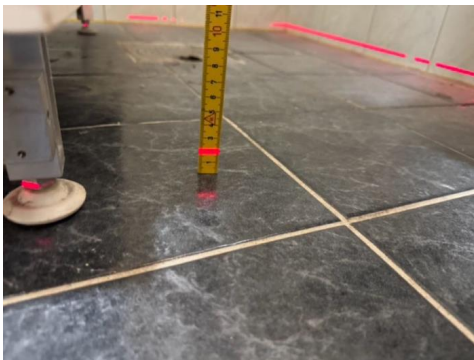
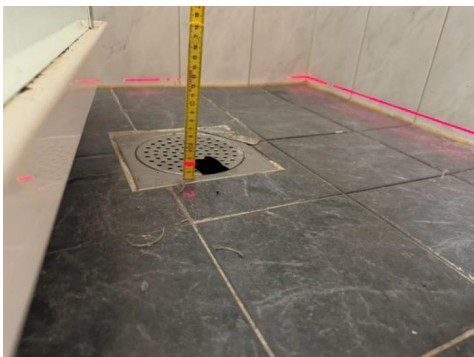
! TG 2 Sluk, membran og tettesjikt

- Overvåk tilstanden jevnlig. For å få tilstandsgrad 0 eller 1 må tettesjiktet skiftes ut, men tidspunktet for når dette er nødvendig er vanskelig å si noe om.
- Overvåk tilstanden jevnlig. For å få tilstandsgrad 0 eller 1 må slukløsningen skiftes ut og sannsynligvis må også membransjiktet skiftes/utbedres. Det er imidlertid vanskelig å si noe om tidspunktet for når dette er nødvendig.

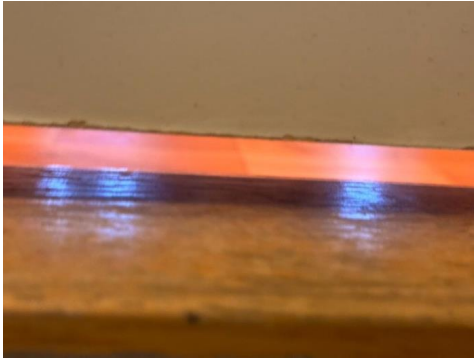
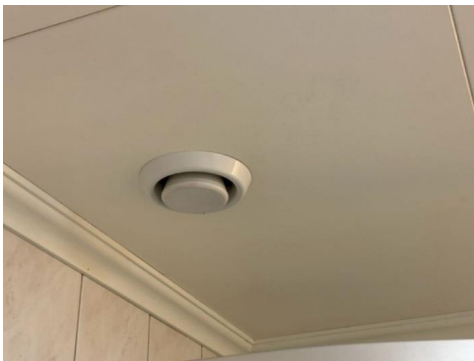
HOVEDETASJE > BAD

Tilleggende konstruksjoner våtrom

Hulltaking er foretatt, og det ble ikke registrert fukt eller andre tegn på skader i hullet under befaringen.

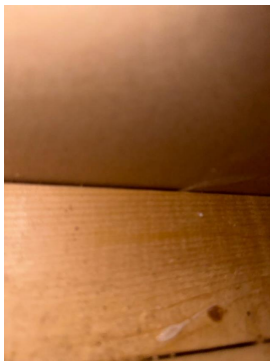
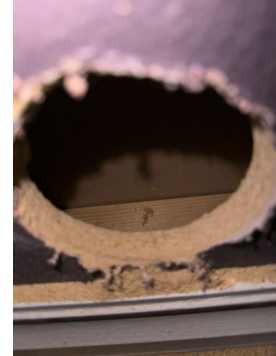
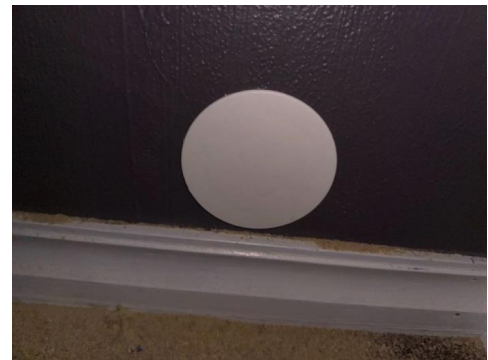
HOVEDETASJE > VASKEROM

Vaskerommet er fra byggeperioden og har alminnelig bruksslitasje.

Det er foretatt kontroll med fuktindikator og det ble ikke registrert unormale fuktverdier i gulvet under befaring.

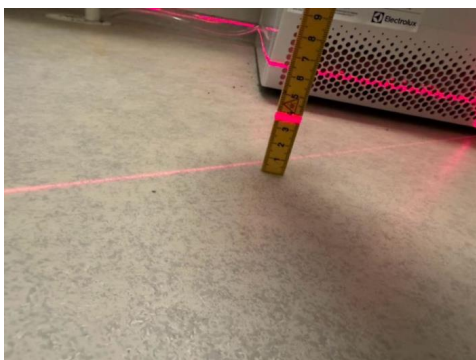
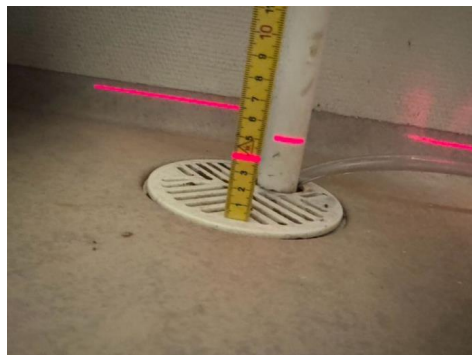
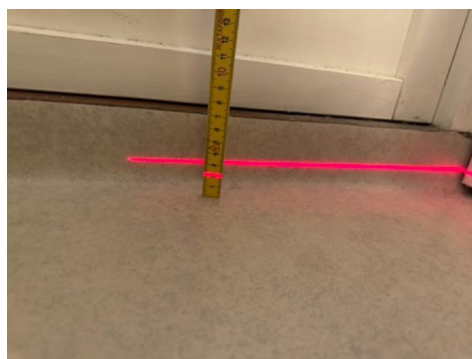
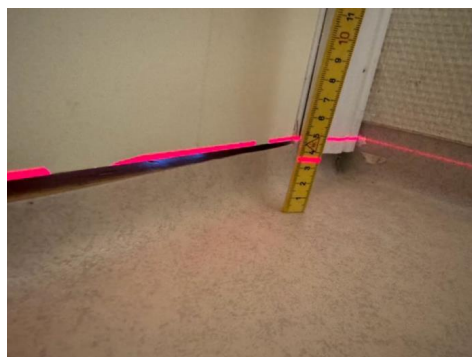
HOVEDETASJE > VASKEROM

! TG 2 Sluk, membran og tettesjikt

Det er foretatt kontroll med fuktindikator og det ble ikke registrert unormale fuktverdier i rommet under befarings.

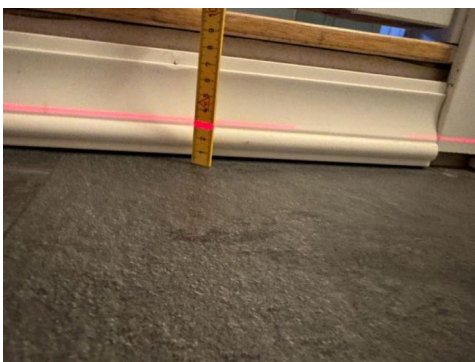
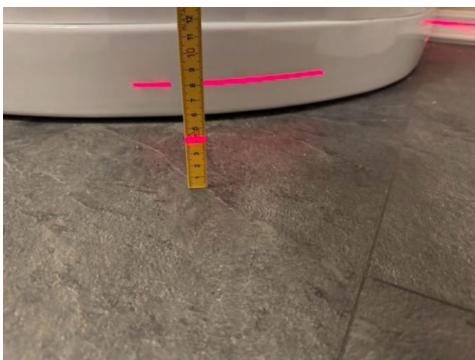
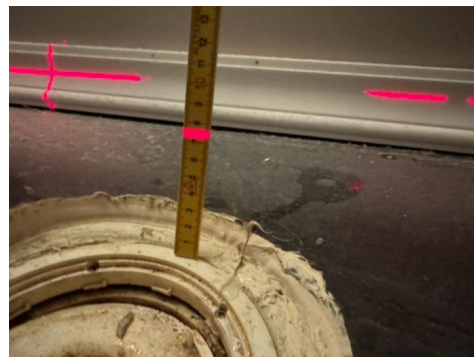
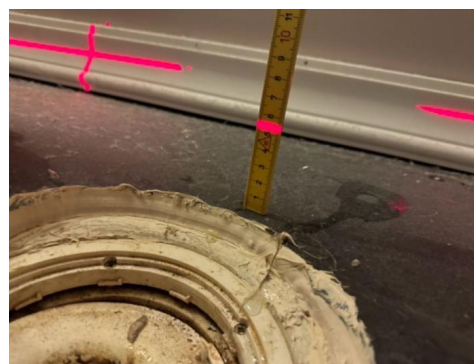
UNDERETASJE > BAD-LEILIGHET

! TG 2 Sluk, membran og tettesjikt

- Overvåk tilstanden jevnlig. For å få tilstandsgrad 0 eller 1 må slukløsningen skiftes ut og sannsynligvis må også membransjiktet skiftes/utbedres. Det er imidlertid vanskelig å si noe om tidspunktet for når dette er nødvendig.

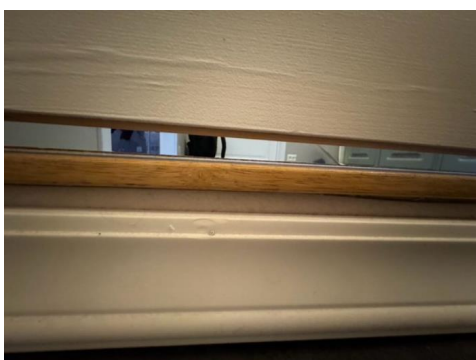
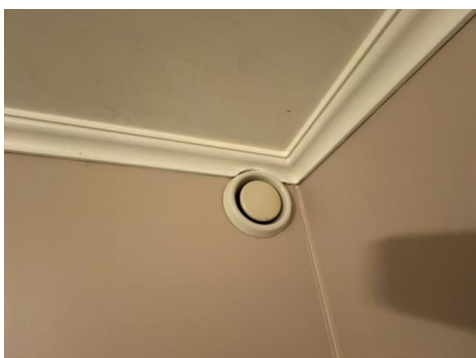
UNDERETASJE > BAD-LEILIGHET

! TG 1 Tilliggende konstruksjoner våtrom

Hulltaking er foretatt, og det ble ikke registrert fukt eller andre tegn på skader i hullet under befaringen.

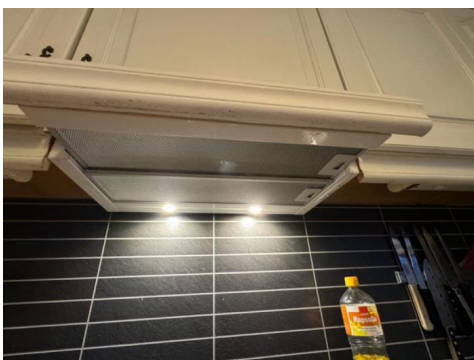
UNDERETASJE > STUE/KJØKKEN-LEILIGHET

! TG 2 Overflater og innredning

- Det er påvist at overflater har noe skader.

Det ble registrert noe sprekker i benkeplaten av heltre.

- Det må foretas lokal utbedring.

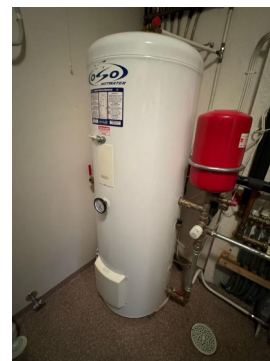
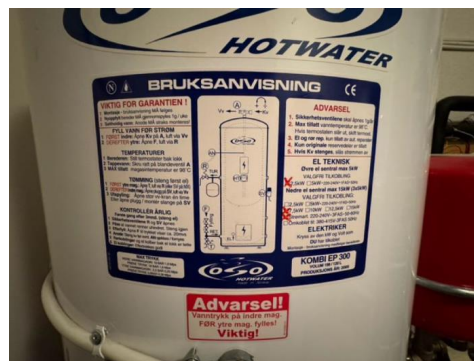
! TG 1 Varmtvannstank

Kombi-varmtvannsbereider på ca. 320 liter med 200liter forbruksvann og 120 liter til vannbåren gulvvarme, fra 2005, står i teknisk rom.

Årstall: 2005

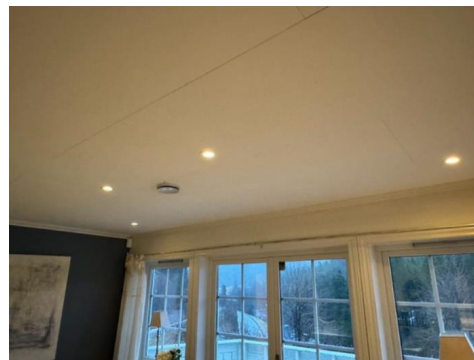
! TG 1 Andre installasjoner

Downlights i stuen i underetasjen, og i stuen og kjøkkenet i hovedetasjen.

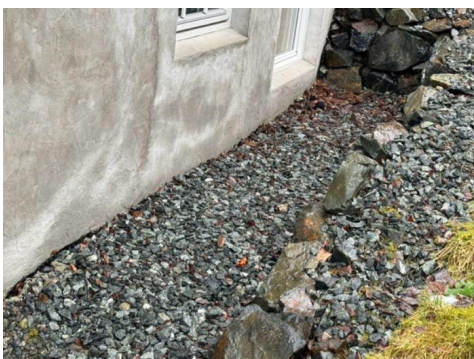
TG 2 Drenering

Det ble registrert at det ligger drensplate mellom tilliggende terreng og grunnmur under befaringen.

Det er registrert fukt i grunnmur i hjørnet på huset i bakkant av bod i hovedboligens underetasje.

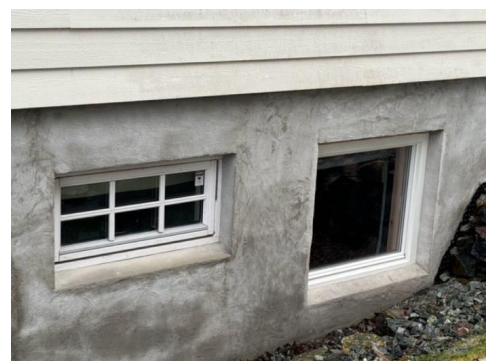
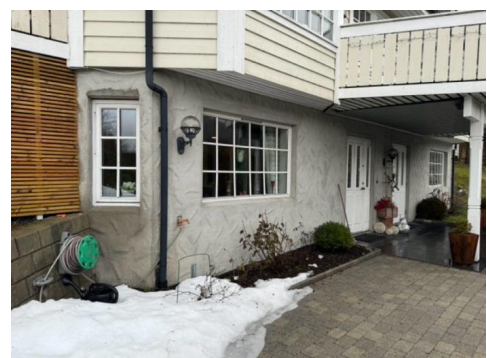
TG 1 Grunnmur og fundamenter

Fundamenter av betong og grunnmur av lettbetongelementer/leca.

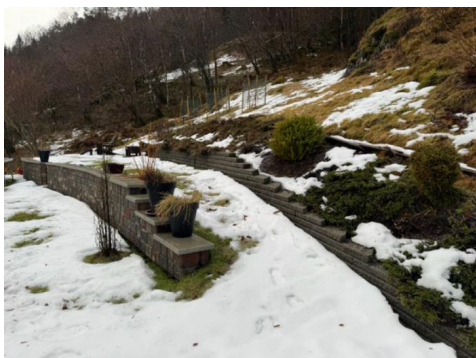
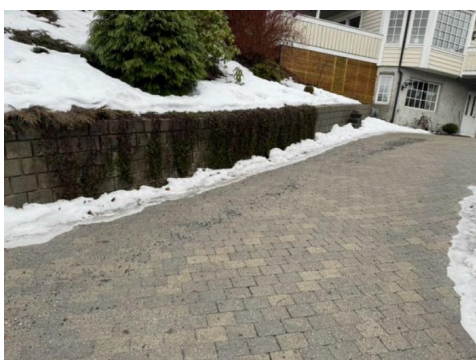
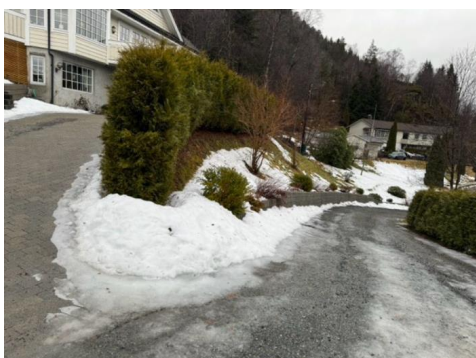
TG 2 Terrengforhold

Eiendommen ligger i skrånende terreng, med en opparbeidet gårdsplass/inngangsparti. Det er registrert at overflater på gårdsplassen/inngangspartiet har fallt ut fra huset under befaringen.

- Det er ikke behov for utbedringstiltak.

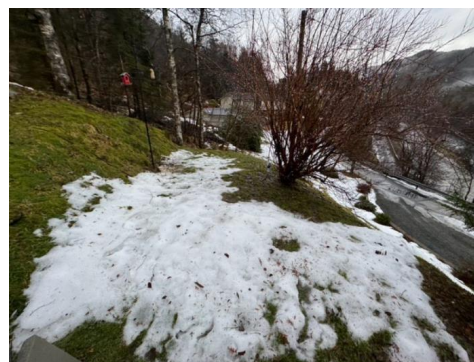
TG 2 Utvendige vann- og avløpsledninger

Det er vannledninger og avløpsledninger av plast inn til eiendommen fra kommunens tilknytningspunkter.

- Det er ikke behov for utbedringstiltak siden anlegget fungerer i dag, men ut ifra alder kan skader plutselig oppstå på eldre anlegg.
