Tilstandsrapport

Enebolig

Austre Vardane 13 A, 5306 ERDAL

Befaringsdato: 28.02.2024

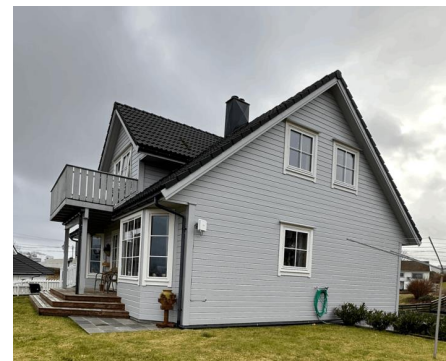
Veggene har bindingsverkskonstruksjon fra byggeår. Fasade/kledning har liggende bordkledning.

Normalt vedlikeholdsbehov av kledning, listverk og vindskier.

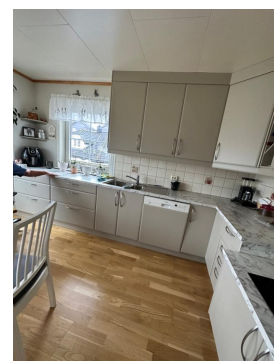
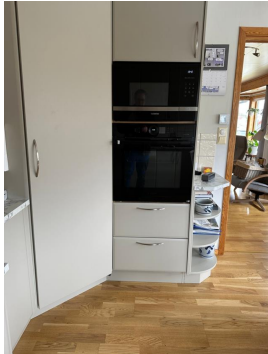
1. ETASJE > KJØKKEN

Kjøkkenet er fornyet med nye froner i 2022.

Kjøkkenet har innredning med glatte fronter. Benkeplaten er av laminat med benkebeslag i stål med to kummer. Det er oppvaskmaskin, platetopp, micro og stekeovn. Stort kjølehjørne på ca 1100 liter.

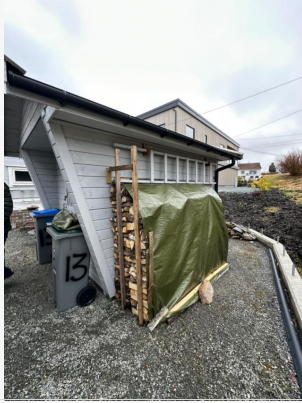
Bod

Normalt godt vedlikeholdt.

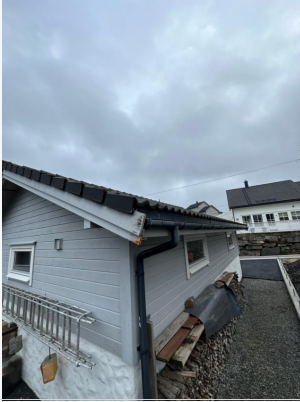
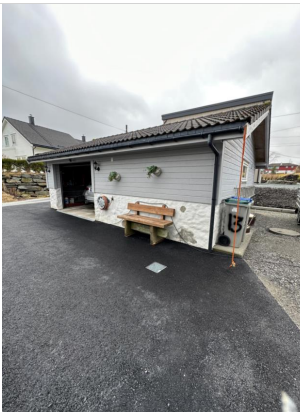
Garasje oppført på sprengsteinsmasser med grunnmur i leca i halv høyde. Over grunnmur er bygningen oppført i bindingsverk og takstoler, Utvendig trekledning og vinduer med isolerglass og trekarmen. leddport i lakkert metall. Yttertak er tekket med betongtakstein. Normal standard og bruksslitasje.
