Tilstandsrapport

📍 Sjøveien 12, 5114 TERTNES

gnr. 186, bnr. 376

Rapportdato: 06.03.2024

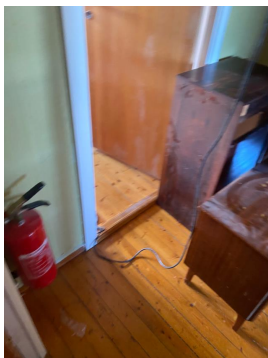
1. Er det mangler for brannslukningsutstyr i boligen iht. forskriftskrav på søknadstidspunktet, men minst Byggeforskrift 1985?
Nei
2. Er det skader på brannslukningsutstyr eller er apparatet eldre enn 10 år?
Ja Apparatet er av eldre dato, men kunne ikke se dato på apparatet ved befaringen.
3. Er det mangler på røykvarsler i boligen iht. forskriftskrav på søknadstidspunktet, men minst Byggeforskrift 1985?
Ja Det er ikke røykvarsler montert i underetasjen.
4. Er det skader på røykvarslere?
Nei

Kostnadsestimat: Under 10 000
