Tilstandsrapport

📍 Fløsteinen 3, 5177 BJØRØYHAMN

gnr. 50, bnr. 95

Rapportdato: 17.01.2024

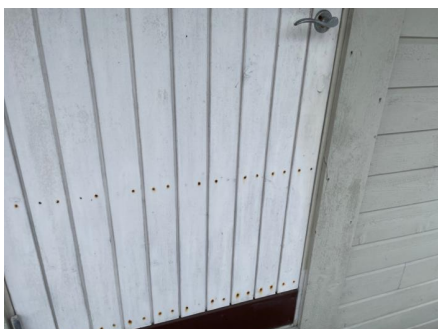
- Rustmerker på dør.

- Avvik er av visuell betydning.

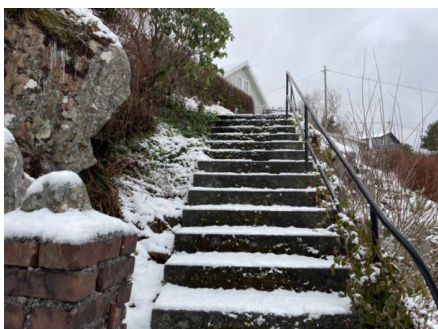
Utvendige trapper

Utvendig betongtrapp opp til eiendommen med smijernsrekkverk.

Trappen var snødekt på befaringstidspunktet og er derfor ikke nærmere vurdert.

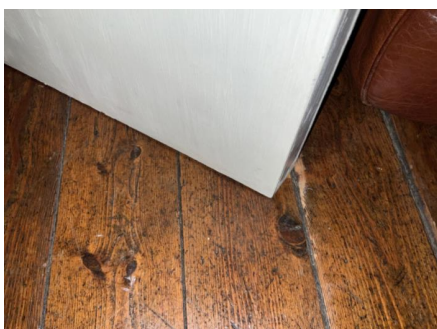
Profilerte/slette lettes-rer. Glassdør til trapperom.

Dørene har normal slitasje, alder tatt i betraktning. Merk at to av dørene på loftet tar i gulv ved åpning.

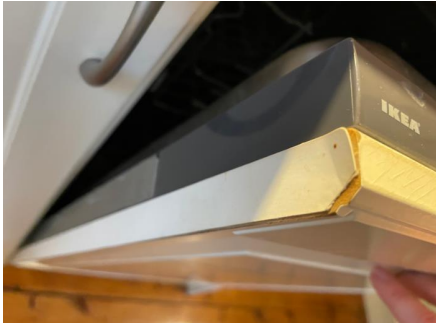
Kjøkkenet er opplyst å være oppført rundt 2010. Normal slitasje. Noen mindre fuktmerker på innredning.

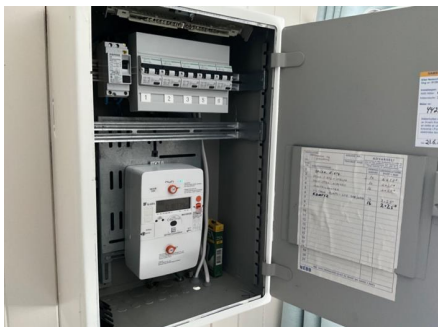
Vurdering er gitt på bakgrunn av generelle observasjoner av anlegget iht. forenklet sjekkliste. Anlegget er hovedsakelig eldre alder og det er ukjent om det foreligger samsvarserklæringer. Det er ikke utført eltilsyn i de senere år. Med bakgrunn i TG2 anbefales det at det gjennomføres en utvidet el-kontroll av en kvalifisert elektrofaglig person

Merk at takstmann ikke har elektrofaglig kompetanse. På generelt grunnlag anbefales det utvidet kontroll av el-anlegg ved eierskifte. Ved nærmere ettersyn av autorisert personell kan det forekomme avvik og kostnader til utbedring som ikke vil bli oppdaget ved en forenklet gjennomgang iht. NS3600 (forskrift til ny avhendingslov).
