Stegen 6

Befaringsdato: 23.03.2024

Tilstandsrapport

BOLIGHUS M. FLERE BOLIGENHETER

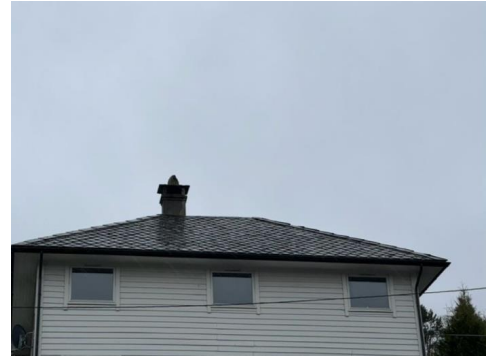
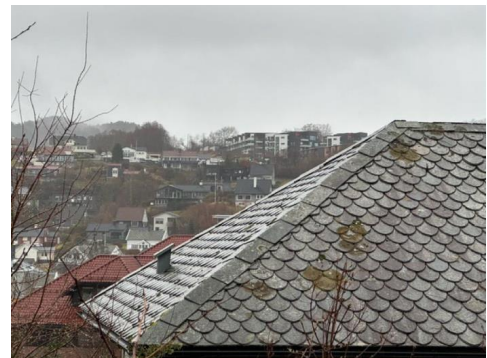
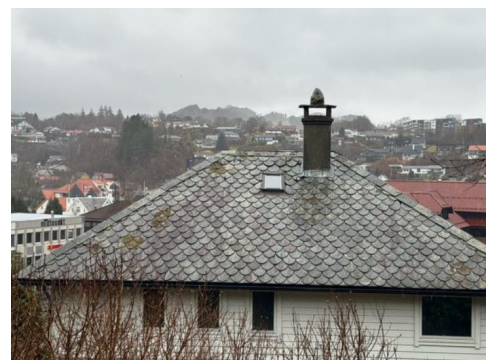
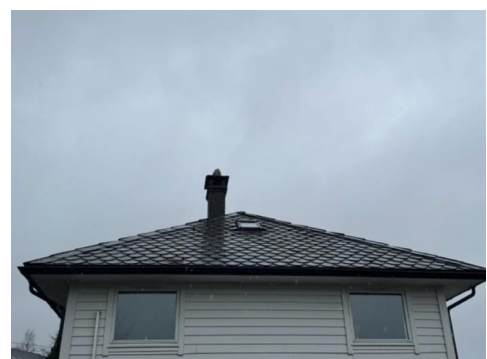
Taktekking

- Det bør lages system for bortledning av vann fra taknedløp ved grunnmur.
- Overvåk tilstanden jevnlig. For å få tilstandsgrad 0 eller 1 må beslag/renner/nedløp skiftes ut, men tidspunktet for når dette er nødvendig er vanskelig å si noe om.
- Det er ikke krav om utbedring opp til dagens krav.

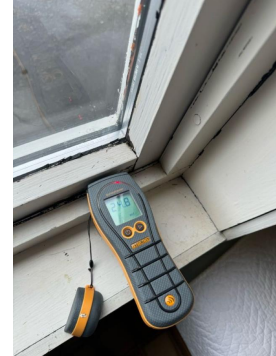
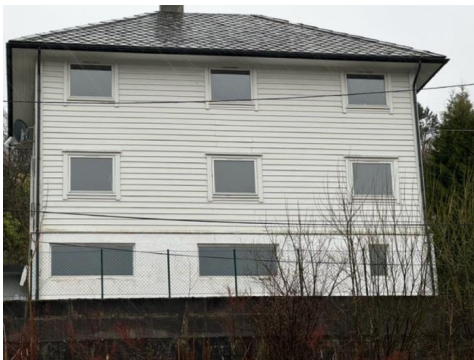
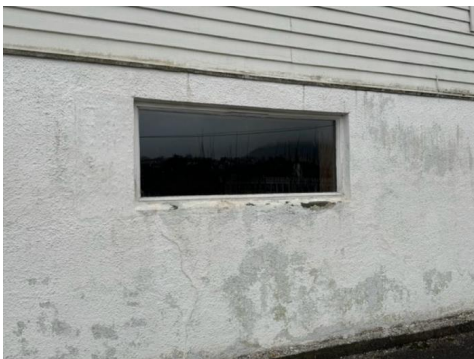
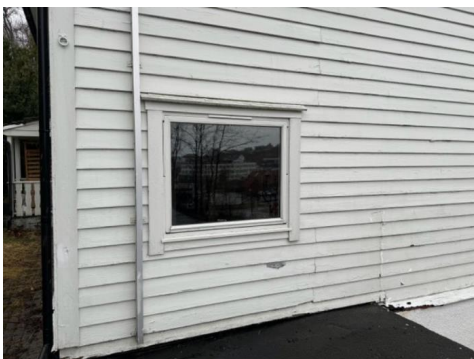
! TG 2 Takvinduer

- Karmene i vinduer er slitte og det er sprekker i trevirket.
- Det er påvist tegn på innvendig kondensering av enkelte vindusglass.
- Trevirket i vinduene har stedvis høyt fuktnivå.

- Det bør gjøres tiltak for å bedre ventilering av rommet.
- Kondensering på enkelte glass har medført fuktskader i treverk som kan medføre utskiftningsbehov av enkelte vinduer.

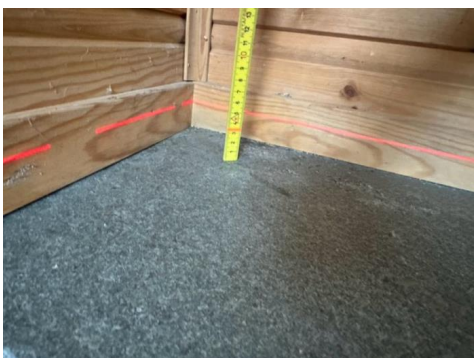
TG 3 Etasjesskille mellom etasjene

Bygningen har etasjesskille i tre mellom etasjene.

- For å få tilstandsgrad 0 eller 1 må høydeforskjeller rettes opp. Ytterligere undersøkelser må foretas for å få kartlagt omfanget for utbedring.
- Råteskadet treverk må skiftes.

Kostnadsestimat: 50 000 - 100 000

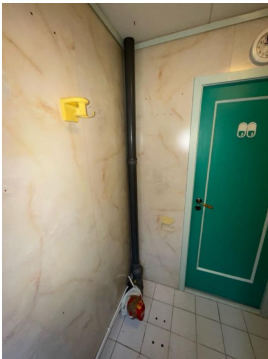
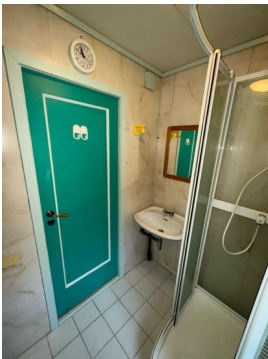
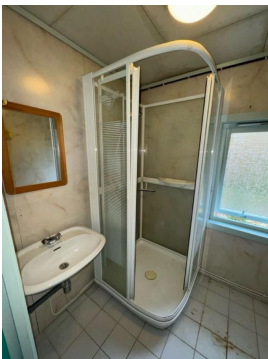
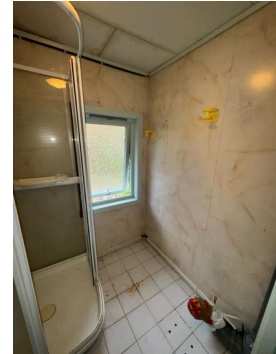
2. ETASJE > BAD

! TG IU Tilliggende konstruksjoner våtrom

Det er utført målinger med fuktmåler og det ble registrert fukt i veggene der det er synlige skader under beforingen.

- Våtrommet må totalrenoveres. Alle forhold med tettesjikt, våtsone, sluk m.m. må dokumenteres.

Kostnadsestimat: 100 000 - 300 000

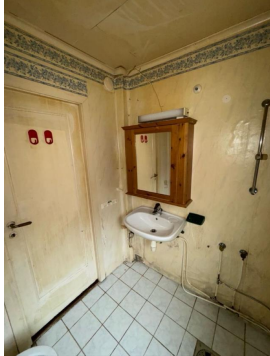
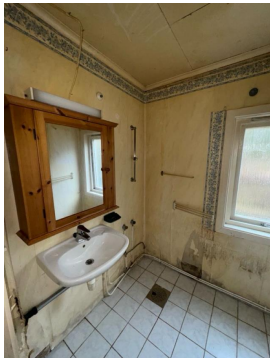
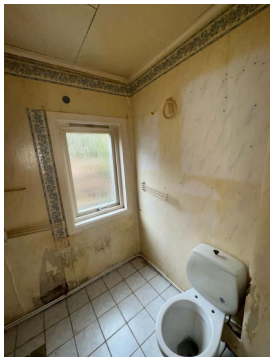
1. ETASJE > BAD

! TG IU Tilliggende konstruksjoner våtrom

- Våtrommet må totalrenoveres. Alle forhold med tettesjikt, våtsone, sluk m.m. må dokumenteres.

Kostnadsestimat: 50 000 - 100 000

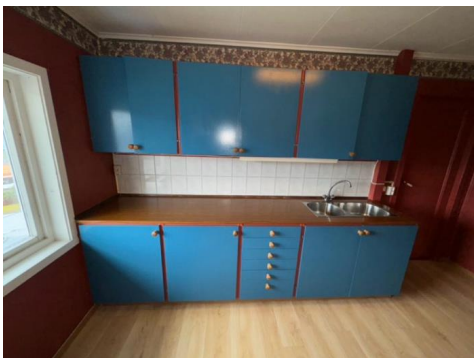
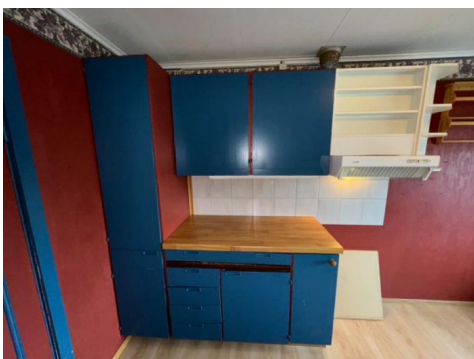
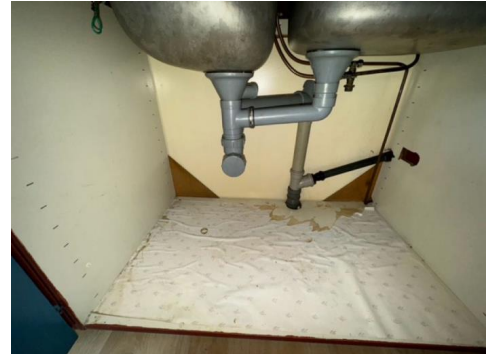
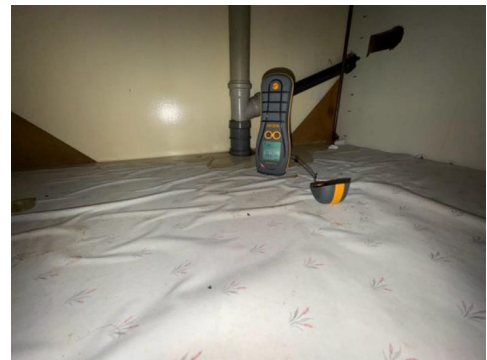
2. ETASJE > KJØKKEN

! TG 2 Avtrekk

- Det er påvist andre avvik:

Utskiftning av ventilator bør påregnes.

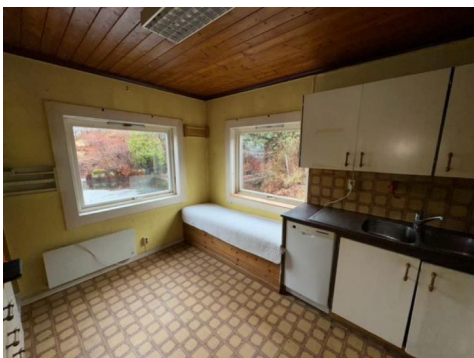
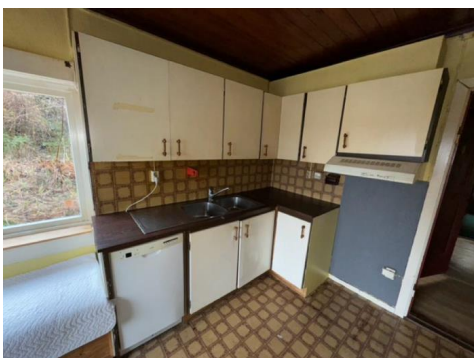
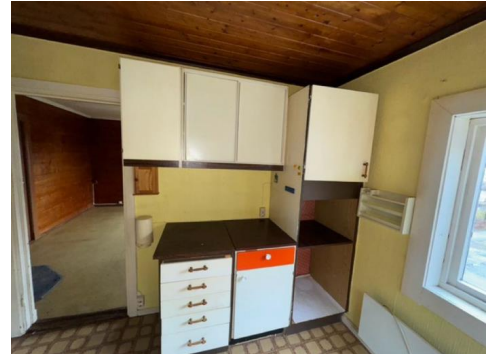
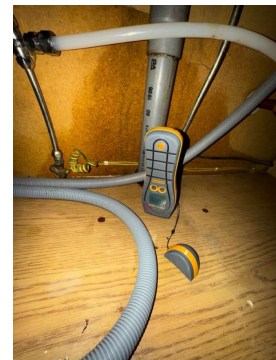
1. ETASJE > KJØKKEN

! TG 3 Avtrekk

- Det er registrert avvik med avtrekk.

- Ventilatoren må skiftes.

Kostnadsestimat: Under 10 000

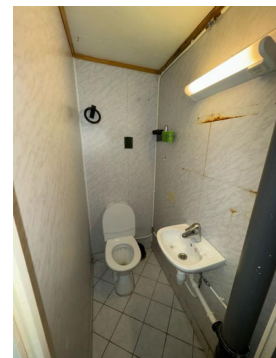
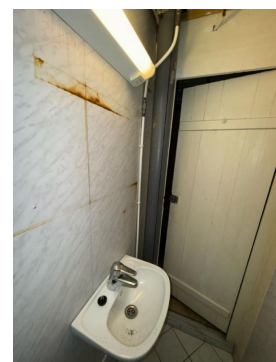
TEKNISKE INSTALLASJONER

TG 2 Vannledninger

- Mer enn halvparten av forventet brukstid er passert på innvendige vannledninger.
- Det er påvist andre avvik:

Vannet i bygget var skrudd av etter en lekkasje den senere tid, for å forhindre ytterligere skader fra lekkasjen.

- Det må foretas tiltak for å lukke avviket.

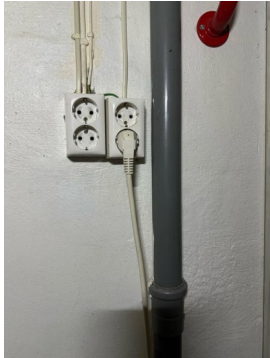
Elektrisk anlegg

Det foreligger ikke fullstendig informasjon om når det er utført arbeider på det elektriske anlegget sist, eller om alle arbeider er utført av fagfolk.

Kostnadsestimat: 10 000 - 50 000

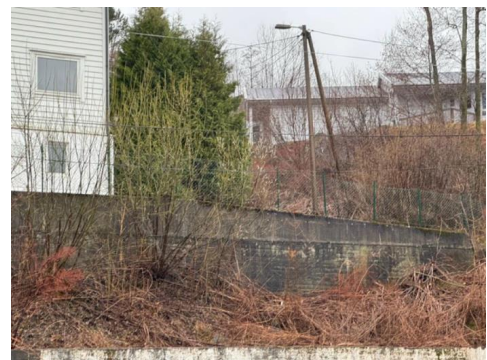
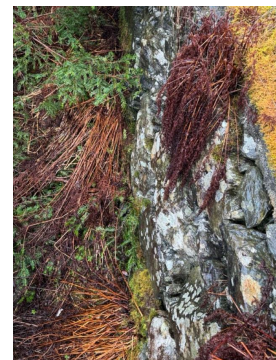
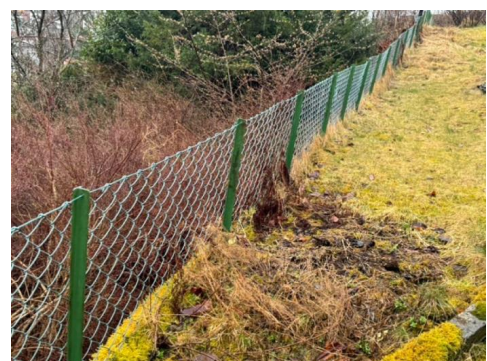
- Det er påvist mindre sprekker og/eller skjevheter i muren.
- Det mangler rekkverk/annen sikring på forstøtningsmuren(e) ut ifra dagens krav.
- Rekkverket er for lavt i forhold til dagens krav til rekkverkshøyder.

Kostnadsestimat: Under 10 000

- Det er ikke krav om utbedring av rekkverkshøyde opp til dagens forskriftskrav.

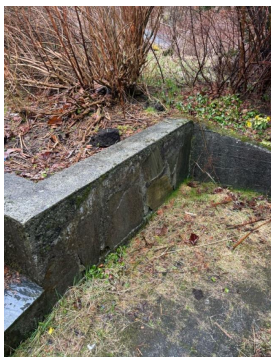
! TG 2 Terrenghold

Eiendommen ligger i skrånende terreng, med opparbeidet inngangsparti som ligger på oversiden av huset.

Vurdering av avvik:
