Tilstandsrapport

📍 Storestraumen 71, 5212 SØFTELAND

gnr. 61, bnr. 232, snr. 31

Befaringsdato: 08.02.2024

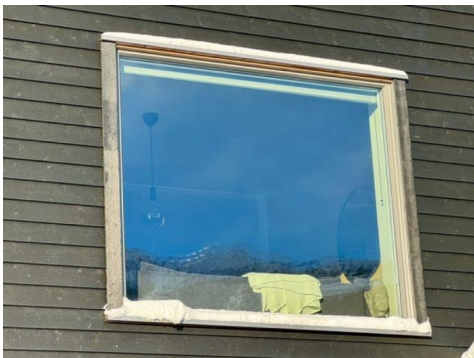
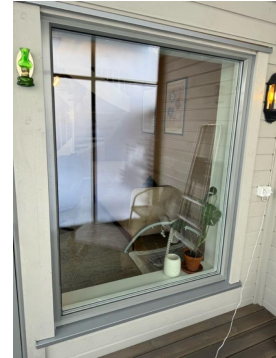
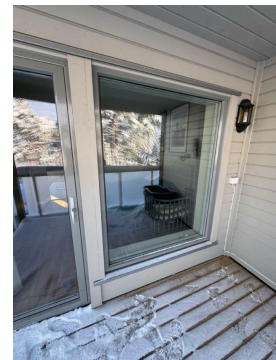
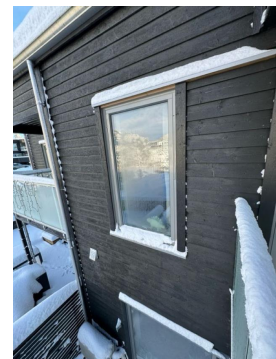
! TG 1 Vinduer

Vinduer med 3-lags isolerglass i trekarm, kledd med aluminium utvendig.

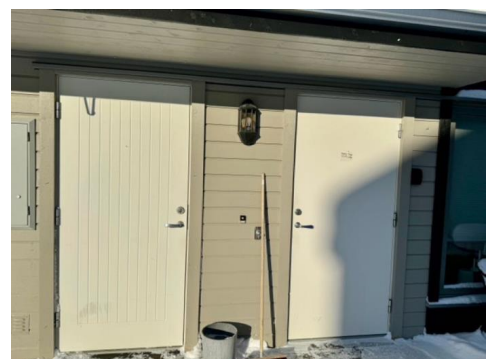
! TG 1 Dører

Malt ytterdør i trekarm.

Terrassedører med 3-lags isolerglass i trekarm, kledd med aluminium utvendig.

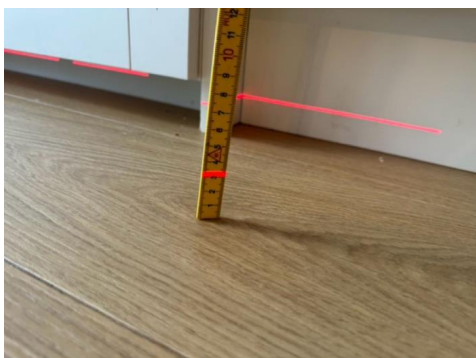
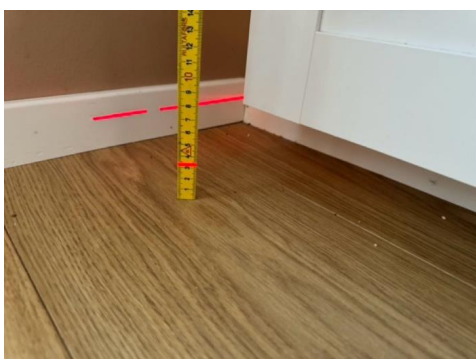
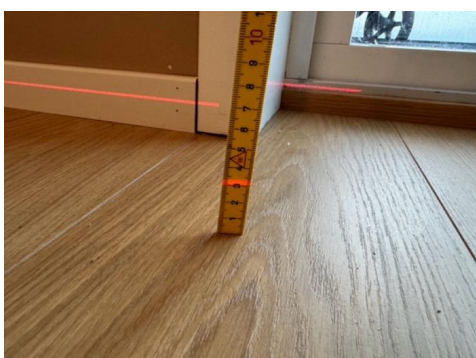
! TG 1 Etasjeskille/gulv mot grunn

Bygningen har støpt plate på mark av betong.

Kontrollmål er foretatt i kjøkkenet.

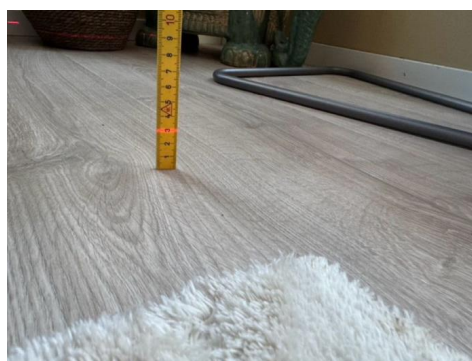
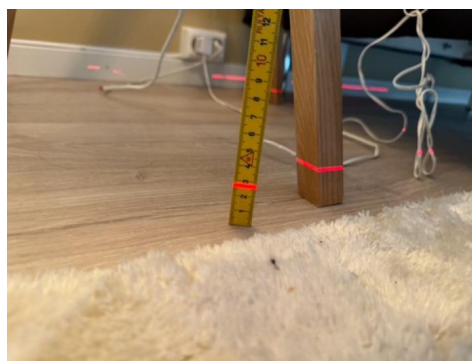
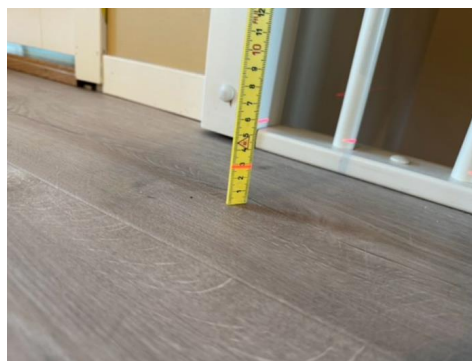
! TG 1 Etasjeskiller mellom etasjene

Bygningen har etasjeskiller i tre mellom etasjene.

Kontrollmål ble foretatt i stuen.

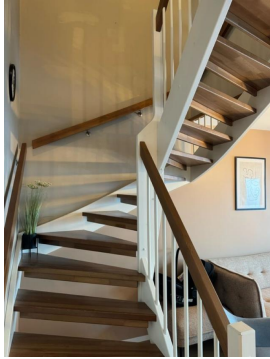
Innvendige malte trapper av tre.

Trappen har normal bruksslitasje utfra alder, med stedvis noe merker og mindre sår.

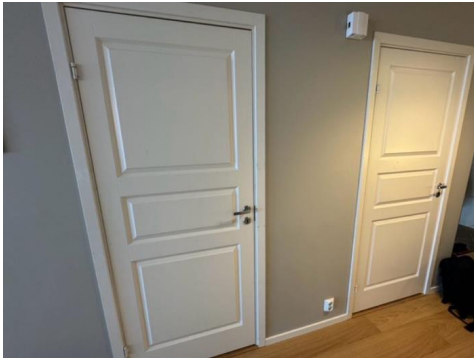
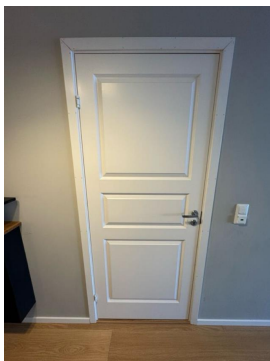
TG 1 Innvendige dører

Innvendige malte formpresede dører i trekammer.

Dørene har normal bruksslitasje utfra alder, med stedvis noe merker og mindre sår.

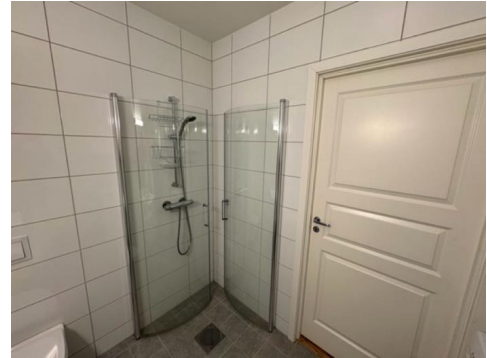
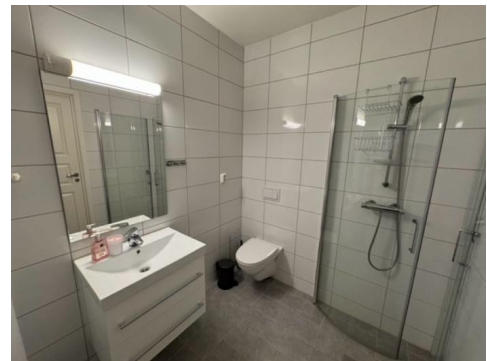
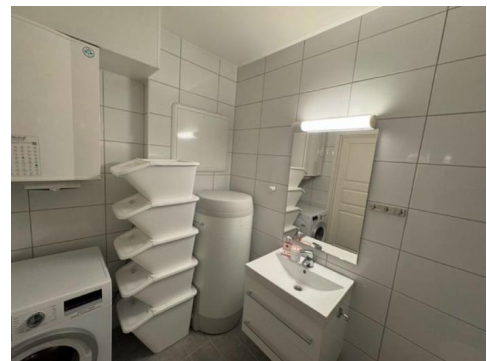
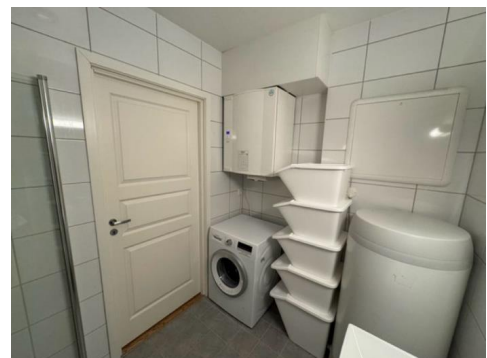
1. ETASJE > BAD/VASKEROM

Baderommet er fra byggeperioden og har alminnelig bruksslitasje.

Det er foretatt kontroll med fuktindikator og det ble ikke registrert unormale fuktverdier i rommet under befarings.

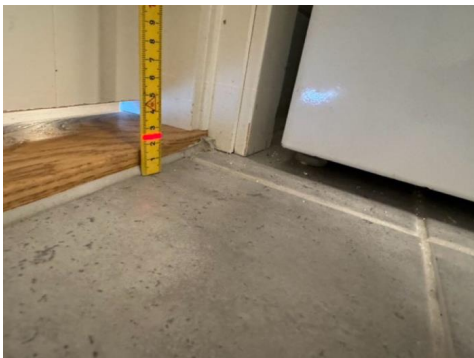
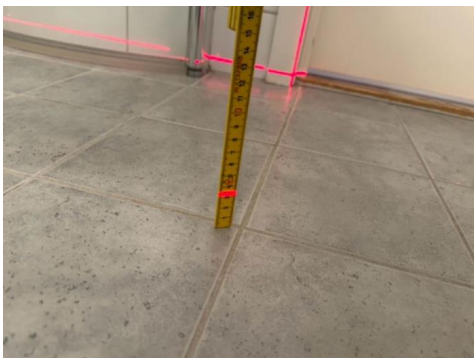
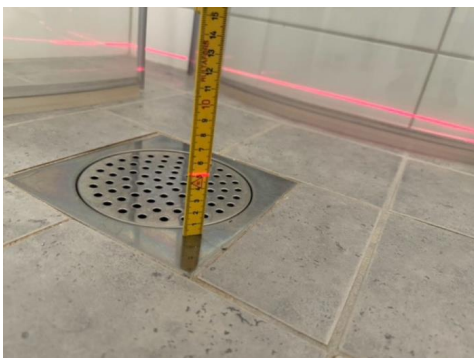
TG 1 Overflater Gulv

Overflater på gulv består av fliser.

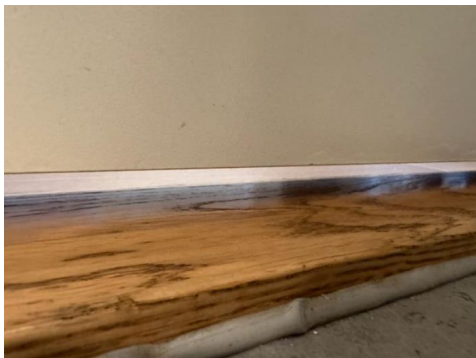
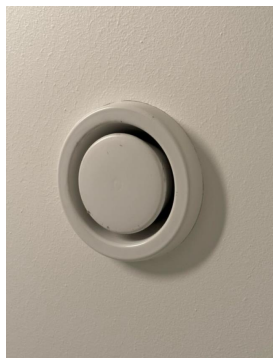
- Det er ikke påvist tilfredsstillende løsning for å synliggjøre lekkasje fra innebygget systerne.

Rommet er tilknyttet balansert ventilasjon.

Det anbefales å etablere en mulighet for å avdekke eventuell lekkasje fra innbygget cisterne, men ikke på en måte som ødelegger kravene til tette konstruksjoner, eventuelt kontrollere jevnlig at det ikke er symptomer på at skader har oppstått.

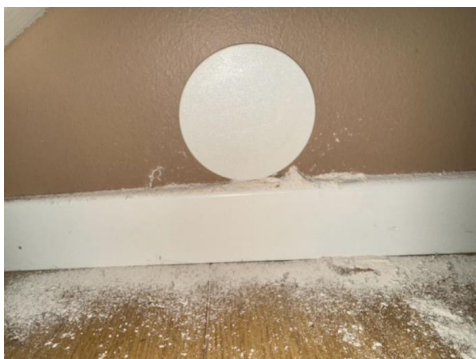
TG 1 Tilliggende konstruksjoner våtrom

Hulltaking er foretatt, og det ble ikke registrert fukt eller andre tegn på skader i hullet under beferingen.

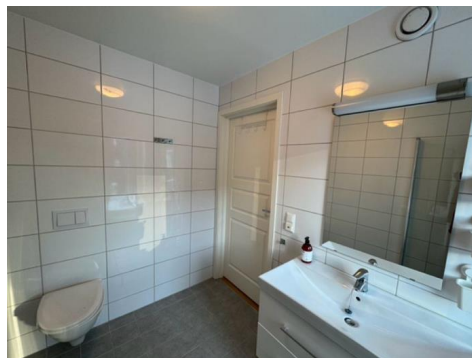
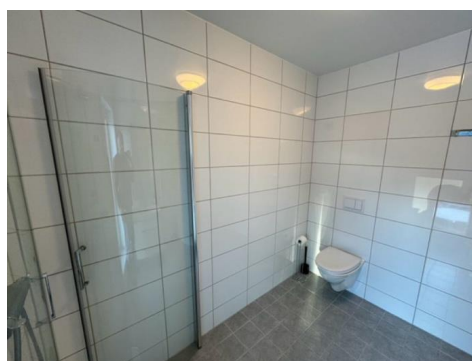
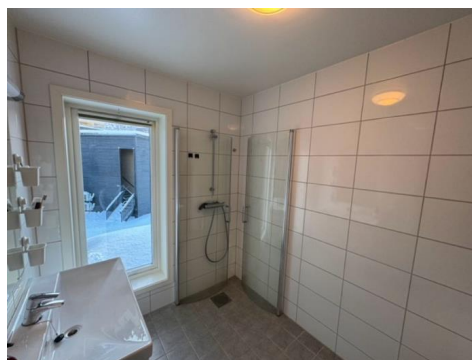
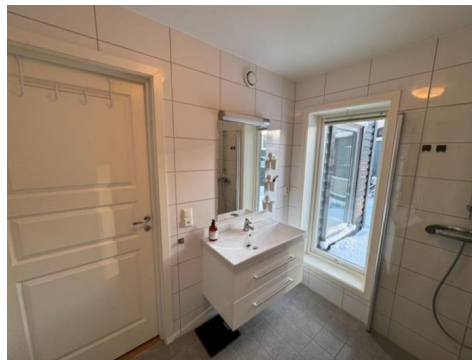
TG 1 Generell

Baderommet er fra byggeperioden og har alminnelig bruksslitasje.

Det er foretatt kontroll med fuktindikator og det ble ikke registrert unormale fuktverdier i rommet under befering.

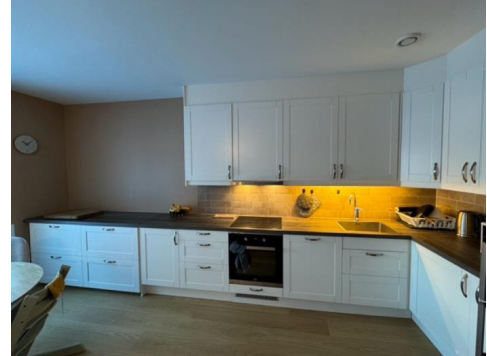
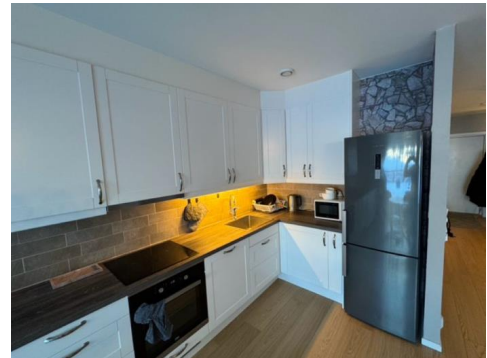
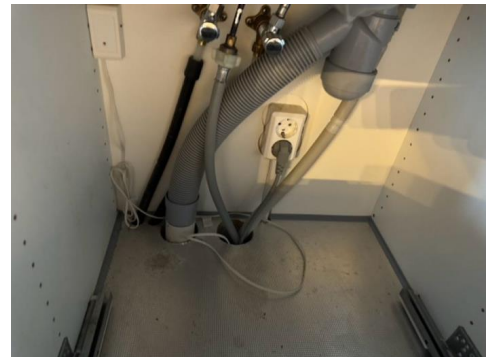
Moderne kjøkkeninnredning fra Epoq og IKEA med god skaplass, profilerte hvitmalte fronter, laminerte benkeplater, fliser over deler av kjøkkenbenk, for det meste integrerte hvitevarer, nedfelt utslagsvask og ventilator.

Det er foretatt målinger med fuktindikator i benkeskap under utslagsvask og på gulv ved utslagsvask og oppvaskmaskin under beferingen, og det ble ikke registrert fukt.

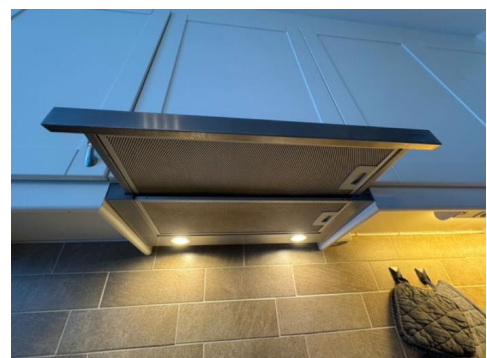
! TG 1 Avtrekk

Ventilasjon via kjøkkenventilator med avtrekk ut av boligen.

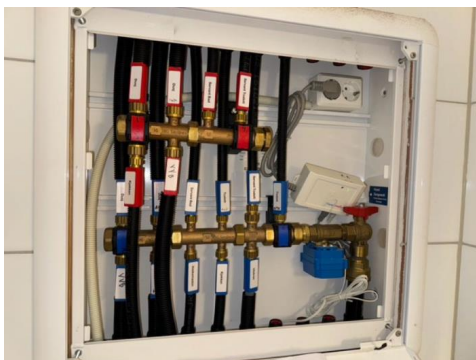
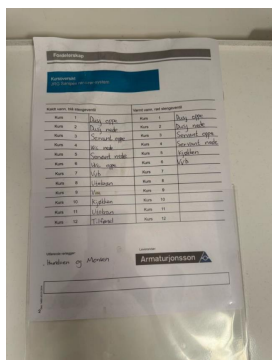
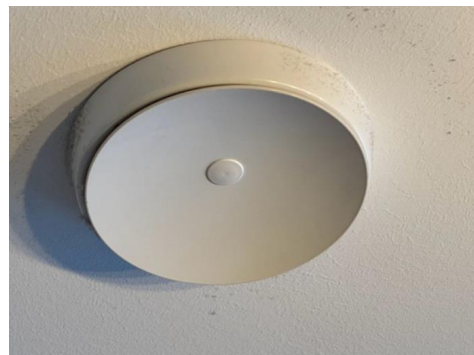
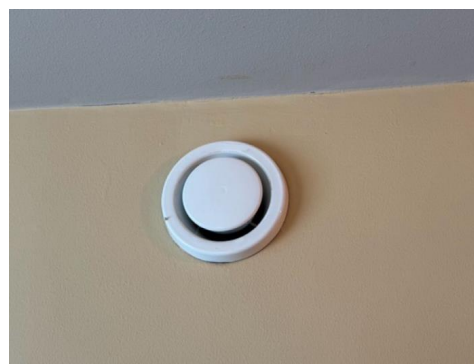
TG 1 Vannledninger

Vannrør av plast i rør-i-rør system.

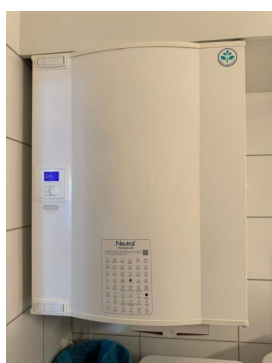
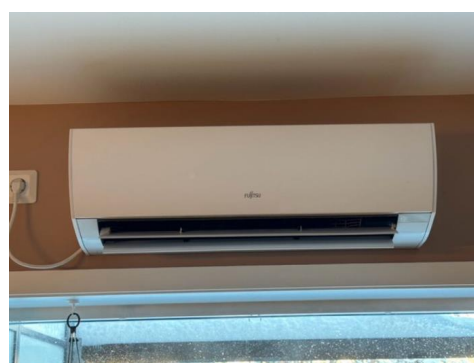
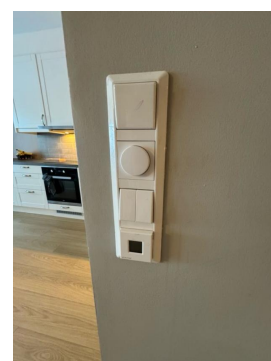
TG 1 Ventilasjon

Balansert ventilasjon med varmegjenvinning.

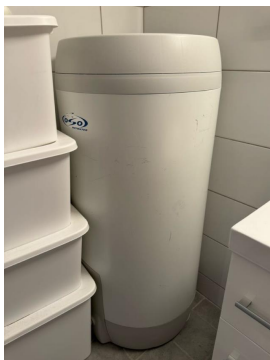
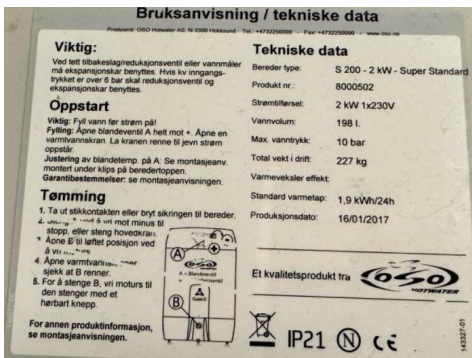
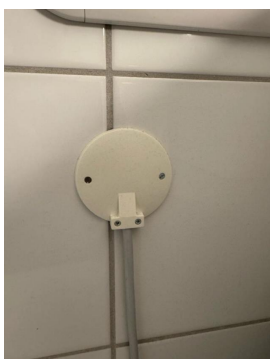
! TG 1 Varmtvannstank

Varmtvannsbereder på 200 liter, står i bad/vaskerommet.

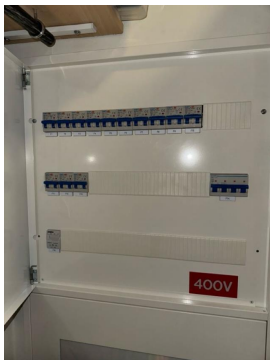
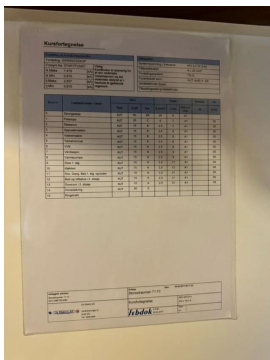
! TG 1 Elektrisk anlegg

2. Når ble det elektriske anlegget installert eller sist oppdatert? (årstall) **2023** Det ble foretatt utbedringer etter en vannlekkasje i kjøkkenet i 2023.
3. Er alle elektriske arbeider/anlegg i boligen utført av en registrert elektroinstallasjonsvirksomhet?
Ja
4. Er det elektriske anlegget utført eller er det foretatt tilleggsarbeider på det elektriske anlegget etter 1.1.1999?
Ja
Eksisterer det samsvarserklæring?
Ja
5. Foreligger det kontrollrapport fra offentlig myndighet – Det Lokale Eltilsyn (DLE) eller eventuelt andre tilsvarende kontrollinstanser med avvik som ikke er utbedret eller kontrollen er over 5 år?
Nei
6. Forekommer det at sikringene løses ut?
Nei
7. Har det vært brann, branttilløp eller varmgang (for eksempel termiske skader på deksler, kontaktpunkter eller lignende) i boligens elektriske anlegg?
Nei

12. Foreta en helhetsvurdering av det elektriske anlegget, dets alder, allmenne tilstand og fare for liv og helse. Bør det elektriske anlegget ha en utvidet el-kontroll?

Nei

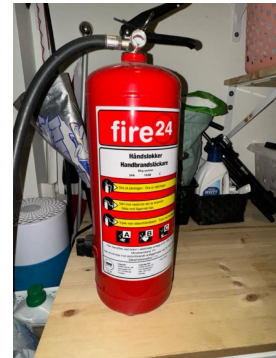
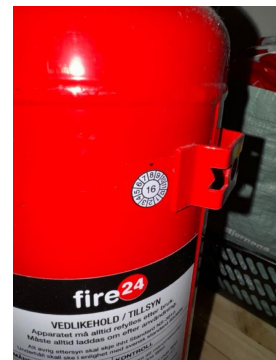
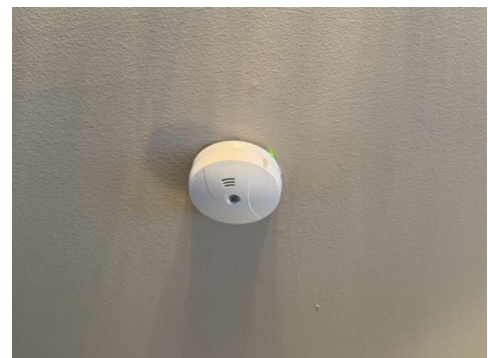
TG 0 Branntekniske forhold

1. Er det mangler for brannslukningsutstyr i boligen iht. forskriftskrav på søknadstidspunktet, men minst Byggeforskrift 1985?
Nei
2. Er det skader på brannslukkingsutstyr eller er apparatet eldre enn 10 år?
Nei
3. Er det mangler på røykvarslere i boligen iht. forskriftskrav på søknadstidspunktet, men minst Byggeforskrift 1985?

4. Er det skader på røykvarslere?

Nei
