Tilstandsrapport

📍 Kristofer Jansons vei 16, 5089 BERGEN

Rapportdato: 05.03.2024

Autorisert foretak: MG Byggtakst AS

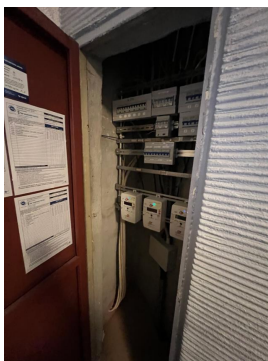
Det ble utført rutinemessig kontroll av el-tilsynet 07.10.2021. Avvik rettet.

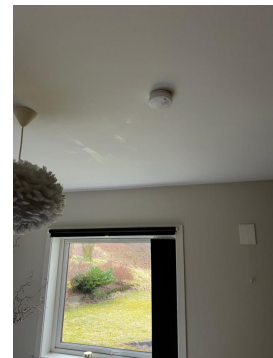
Bolig har minst en røykvarsler og ett slukkeapparat.

1. Er det mangler for brannslukningsutstyr i boligen iht. forskriftskrav på søknadstidspunktet, men minst Byggeforskrift 1985?
Nei
2. Er det skader på brannslukkingsutstyr eller er apparatet eldre enn 10 år?
Nei
3. Er det mangler på røykvarsler i boligen iht. forskriftskrav på søknadstidspunktet, men minst Byggeforskrift 1985?
Nei
4. Er det skader på røykvarslere?
Nei
