Tilstandsrapport

📍 Kuhnlevegen 59, 5209 OS

gnr. 51, bnr. 413, snr. 5

Befaringsdato: 21.02.2024

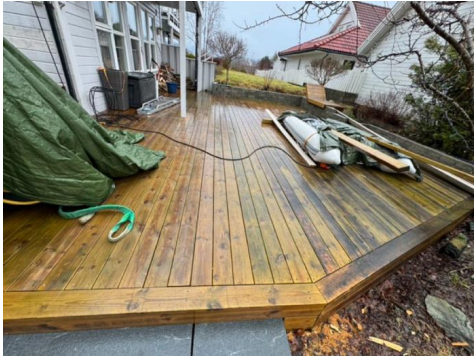
TG 1 Balkonger, terrasser og rom under balkonger

Stor terrasse i tre på ca. 52 m² i hagen.

Årstall: 2023 Kilde: Eier

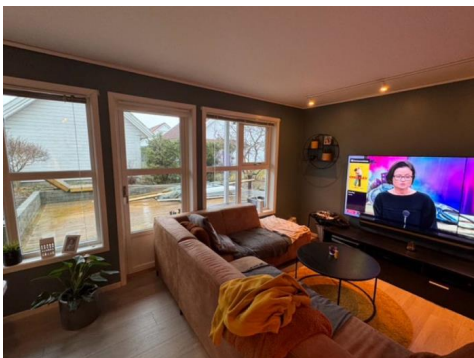
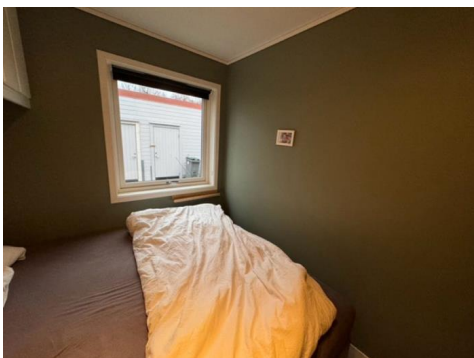
TG 1 Overflater

Overflater består av laminat på gulv, på vegger og i himlingene er det malte plater.

Laminatene ble skiftet i 2021, overflater på vegger og i himlingene ble i entré ble malt i 2021, øvrige boligrom ble malt ett par år før dette.

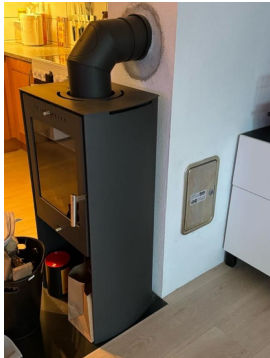
Vurdering av avvik:

- Det anbefales å montere ildfast plate under luker på pipe.

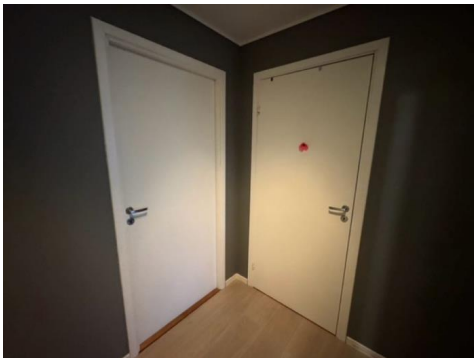
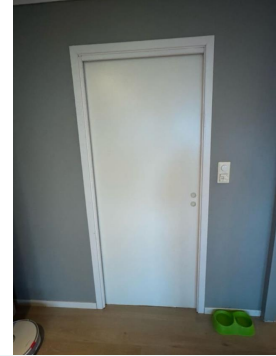
TG 1 Innvendige dører

Glatte malte innvendige dører i trekarmer.

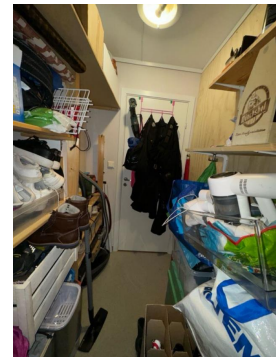
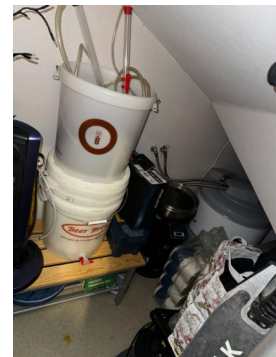
Vaskerommet er fra byggeperioden og har alminnelig brukslitasje.

Det er foretatt kontroll med fuktindikator og det ble ikke registrert unormale fuktverdier i gulvet under befarings.

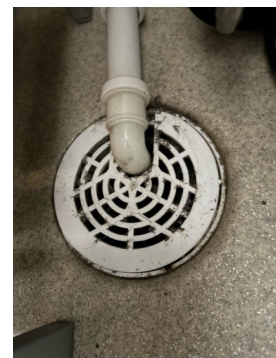
Vurdering av avvik:

- Overvåk tilstanden jevnlig. For å få tilstandsgrad 0 eller 1 må tettesjiktet skiftes ut, men tidspunktet for når dette er nødvendig er vanskelig å si noe om.

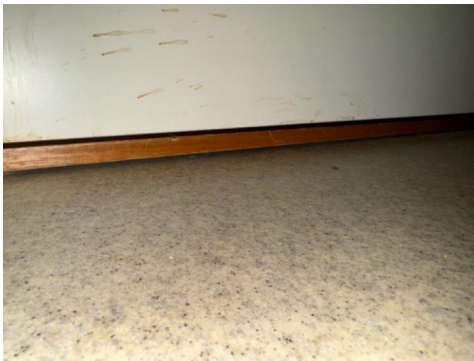
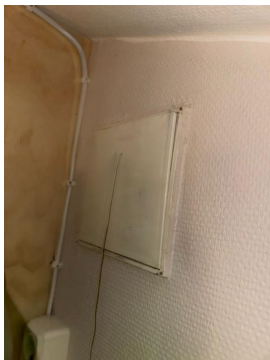
Vurdering av avvik:

- Elektrisk avtrekksvifte bør monteres for å lukke avviket.
- Det bør etableres tilfredsstillende tilluft til våtrom f.eks. luftespalte ved dør e.l.

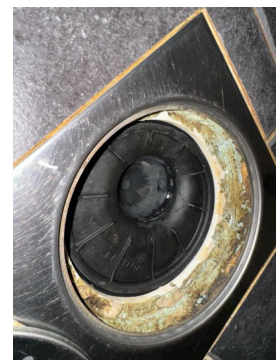
- Det er påvist at høydeforskjell fra topp slukrist til gulv/synlig topp membran ved dørterskel er mindre enn 25 mm.
- Det er mulighet for at det kan forekomme vannlekkasje på våtrommet hvor vann ikke vil gå til sluk.

Vurdering av avvik:

- Overvåk tilstanden jevnlig. For å få tilstandsgrad 0 eller 1 må tettesjiktet skiftes ut, men tidspunktet for når dette er nødvendig er vanskelig å si noe om.

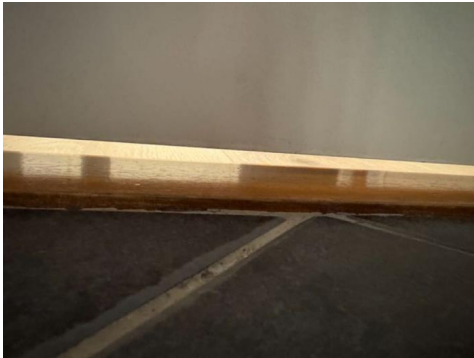
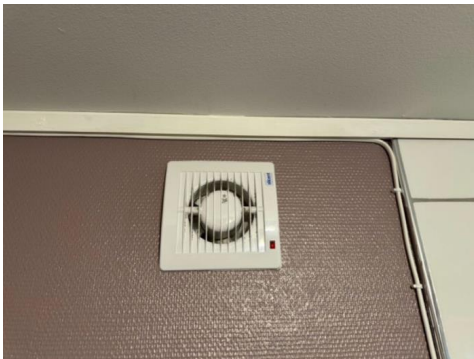
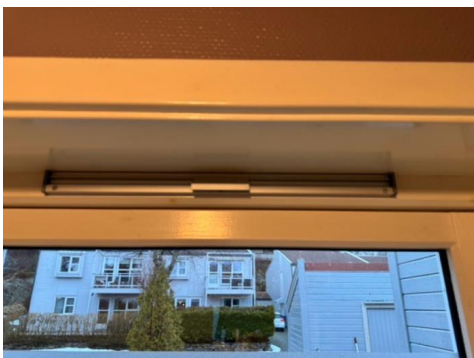
! TG I Ventilasjon

Rommet har elektrisk styrt vifte, spalteventil i vindu, og spalte under dør.

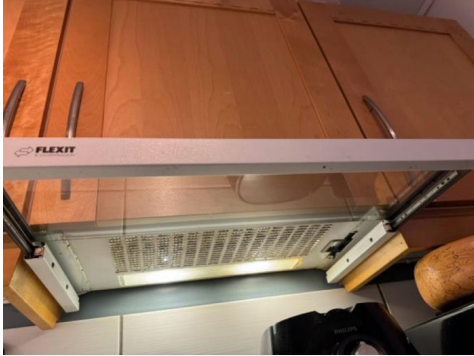
! TG I Avtrekk

Ventilasjon via kjøkkenventilator med avtrekk ut av boligen.

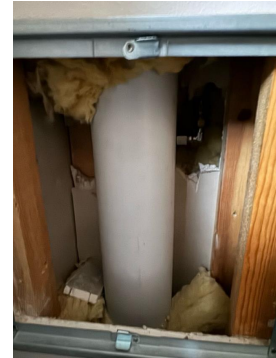
! TG 2 Vannledninger

- Rørkursene på rør-i-rør systemet på vannledninger er ikke merket.
- Det er påvist andre avvik:

- Rørkurser på rør-i-rør system bør merkes.
- Det må foretas tiltak for å lukke avviket.

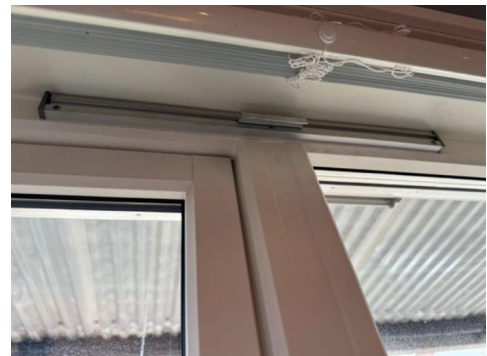
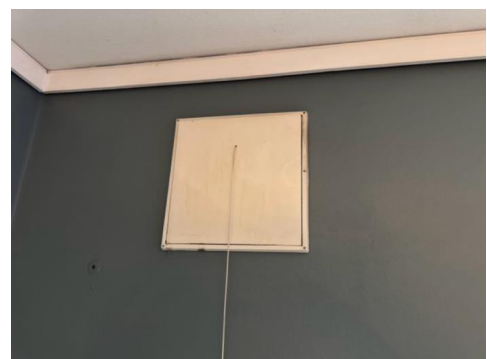
! TG 1 Ventilasjon

Naturlig ventilasjon med ventiler i vegger og spalteventiler i vinduer, samt elektriske vifter i kjøkken og baderommet.

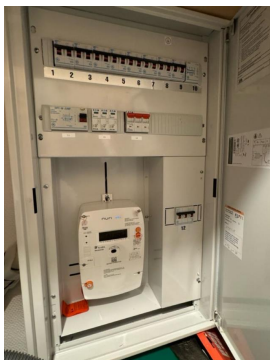
Generell kommentar

Det anbefales å forsøke å fremskaffe samsvarserklæringer på tidligere utførte arbeider, og å utarbeide en kursoversikt som stemmer med merking i sikringsskapet.
