Tilstandsrapport

Enebolig

Dalen 3, 5379 STEINSLAND

Befaringsdato: 28.06.2024

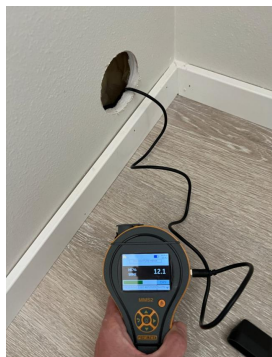
KJØKKEN

Det ble med fuktindikator ikke målt unormale fuktverdier i benkeplater, på gulv ved kjøleskap eller i gulv ved oppvaskmaskin.
