Tilstandsrapport

Enebolig

Nordre Arefjordsvegen 14, 5350
BRATTHOLMEN

Befaringsdato: 03.07.2024

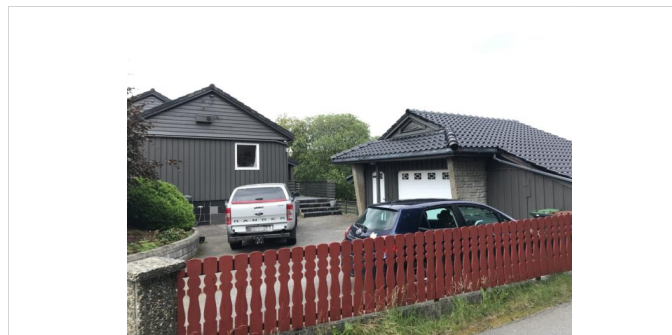
ENE BOLIG

- En del slitte/skadete bord.
- Stående kledning bør være kuttet 15° i bunn (dryppkant), her er de kuttet rett.
