Tilstandsrapport

📍 Bekkesvingen 1, 5096 BERGEN

Befaringsdato: 09.02.2024

Oppdragsnr.: 20932-1697

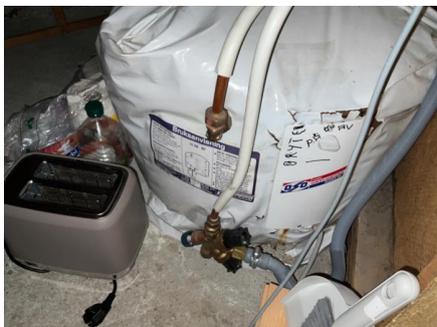
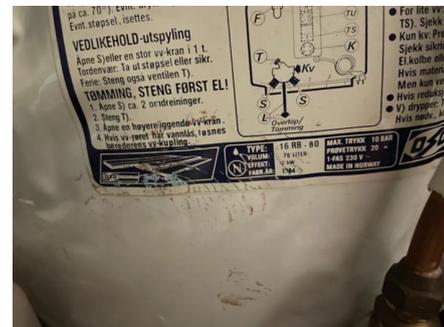
Konsekvens/tiltak

- Det er ikke behov for utbedringstiltak siden tanken fungerer i dag, men ut ifra alder kan skader plutselig oppstå på eldre tanker.
