# Tilstandsrapport

Selveierleilighet (i blokk)

Hatlestadlia 143, 5227 NESTTUN

Befaringsdato: 05.06.2024

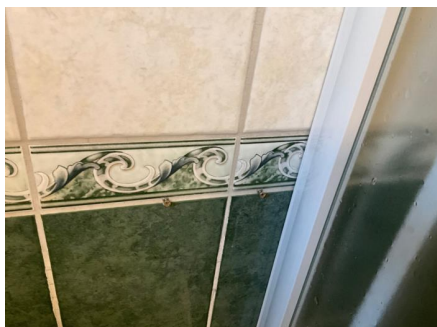
Merk:

To skruer i vegg rett utenfor dusj (vurderes ikke for å utgjøre noen spesiell risiko).

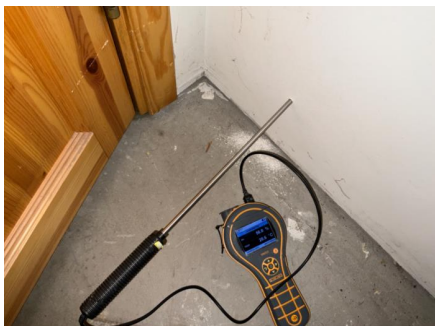
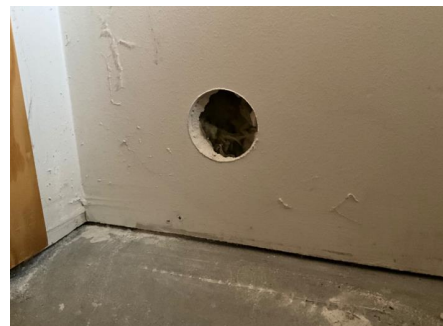
### 📍 TG 1 Tilliggende konstruksjoner våtrom

Det ble foretatt hulltaking fra tilliggende rom mot dusjsone, uten å avdekke unormale fuktforhold både ved visuell inspeksjon og fuktmåling.

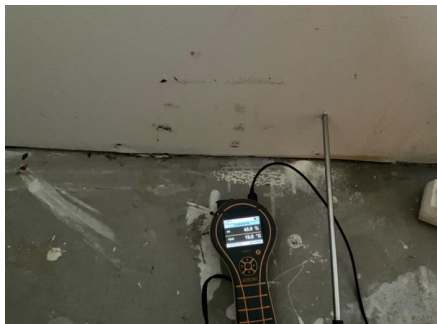
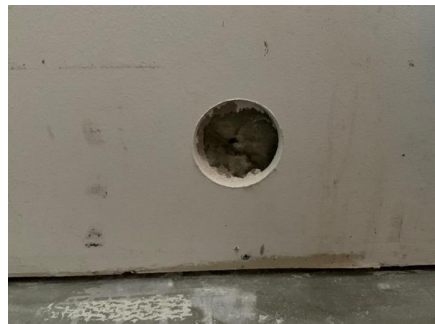
Det ble foretatt hulltaking fra innvendig bod mot bad, uten å avdekke unormale fuktforhold.

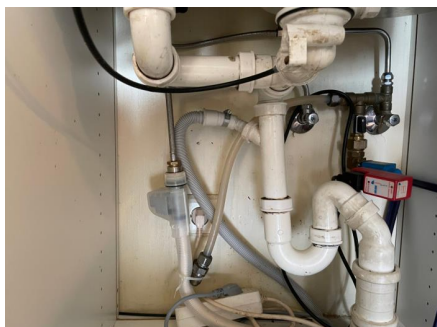
Det er montert lekkasjestopper under oppvaskkum.

Kjøkkenet har normal bruksslitasje, alder tatt i betraktning. Det er likevel forventbart med oppgradering i de neste årene hvis en skal oppnå dagens krav til standard.
