Tilstandsrapport

Selveier del av tomannsbolig

Fredlundbakken 4, 5073 BERGEN

Befaringsdato: 04.03.2024

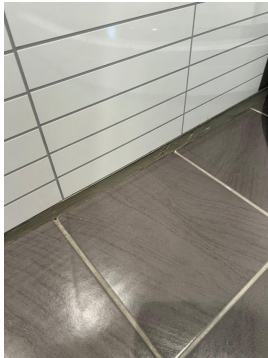
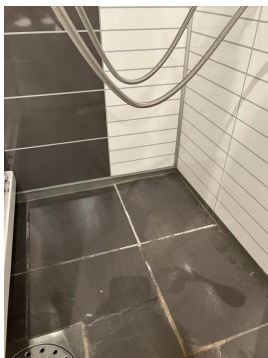
1. ETASJE > BAD

🔴 TG 2 Overflater Gulv

Vurdering av avvik:

- Det er påvist avvik på varmekilde.

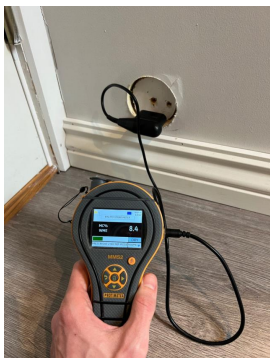
UNDERETASJE > VASKEROM

Vurdering av avvik:

- Våtrommet fungerer med dette avviket.

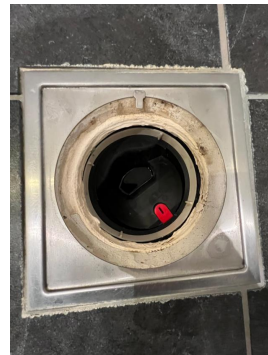
UNDERETASJE > BAD UTLEIEDEL

TG 1 Sanitærutstyr og innredning

Vurdering av avvik:

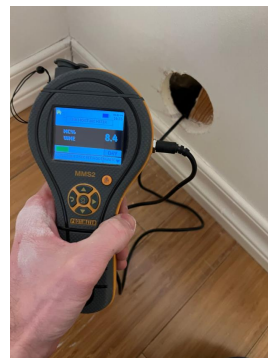
KJØKKEN

Det ble med fuktindikator ikke målt unormale fuktverdier i benkeplater, på gulv ved kjøleskap eller i gulv ved oppvaskmaskin.

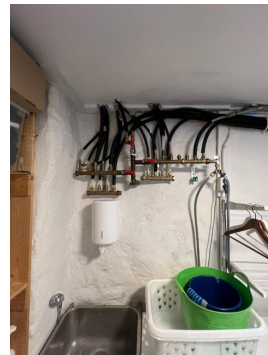
TG 1 Avløpsrør

Synlige avløpsrør av plast. Avløpsanlegget fungerte tilfredsstillende ved enkel test på stedet. Ved visuell kontroll ble det ikke påvist lekkasje eller brekkasje.

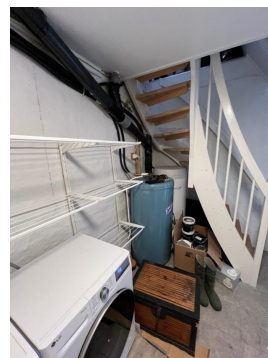
TG 1 Ventilasjon

Boligen har mekanisk ventilasjon. I hovedrommene i hovedetasjen og i kjelleren ble det installert Miniventilasjon, Mitsubishi VL-100 i 2022 (hovedetasjen) og i 2023 (kjelleren). På to av soverommene i hovedetasjen (de to gamle soverommene) ble det installert Mitsubishi VL-50 i 2022.

Vurdering av avvik:

- Det bør etableres tilfredsstillende el-tilkobling etter gjeldende forskrift.

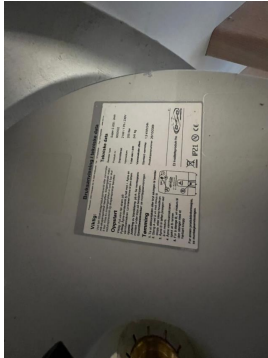
! TG 2 Varmtvannstank - 2

Varmtvannstank til utleiedel på ca. 200 liter, installert på vaskerommet.

Vurdering av avvik:
