Tilstandsrapport

📍 Kvernhusrenen 36, 5208 OS

gnr. 44, bnr. 365, snr. 3

Enebolig - Byggeår: 2007

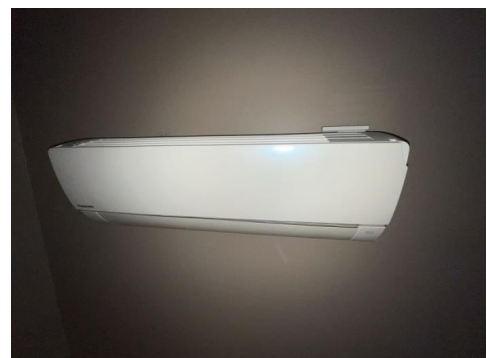
TG 1 Varmesentral

Det er installert varmepumper
Varmepumpe er ikke funksjonstestet og kontrollert av takstmann, da dette er et eget fagområde.
