Tilstandsrapport

Enebolig

Olavegen 21, 5209 OS

Befaringsdato: 09.04.2024

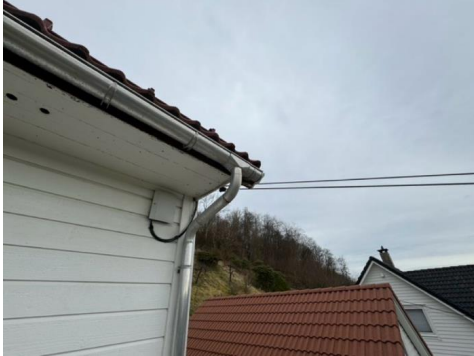
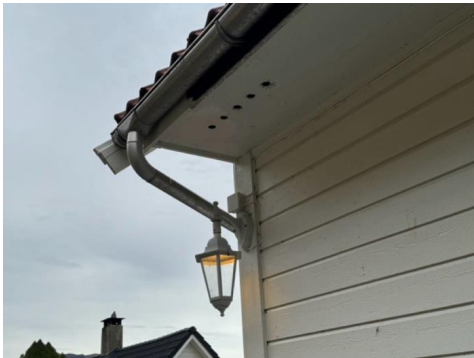
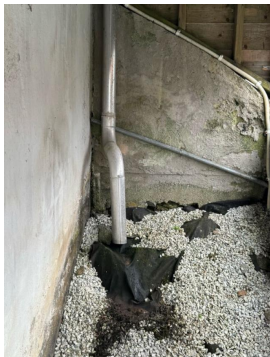
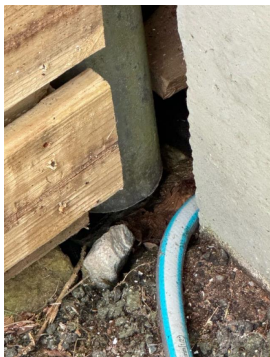
TG I Veggkonstruksjon

Yttervegger er oppført i bindingsverk kledd med liggende panel.

Vindtetting og kledning ble i hht. tidligere salgsoppgave skiftet i 2012- Eier åpnet vegg og skiftet bunnsvill på ca. halve gavelvegg under skyvedøren mot sør, skiftet de nederste kledningsbordene og skiftet beslag mot terrasse i 2021.

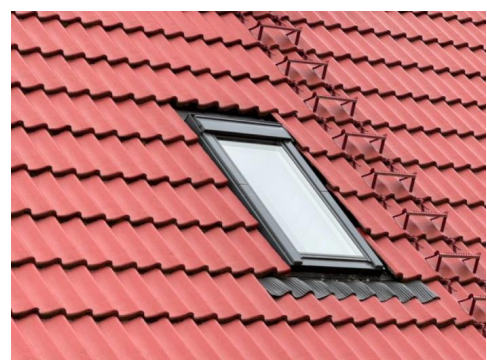
TG 1 Takvinduer

Velux takvinduer med isolerglass.

Årstill: 2002

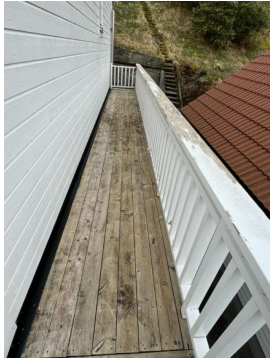
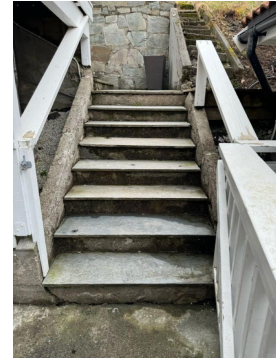
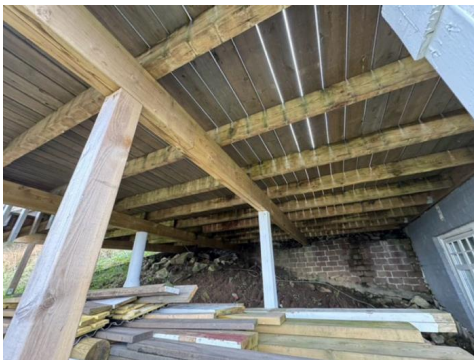
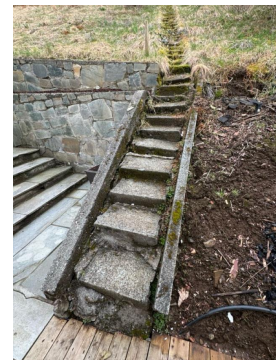
! TG 3 Utvendige trapper

Utvendige trapper av betong og tre.

Vurdering av avvik:

- Det er ikke montert rekkverk.
- Åpninger i rekkverk er ikke i henhold til krav i dagens forskrifter.
- Betongtrapp har mindre sprekker/skader

- Påviste skader må utbedres.
- Rekkverk må monteres for å lukke avviket.
- Det er ikke krav om utbedring av åpninger i rekkverk til dagens forskriftskrav.

Det anbefales å ha montert håndløper/rekkverk på begge sider av trappen i hht. dagens forskriftskrav.

Kostnadsestimat: Under 10 000

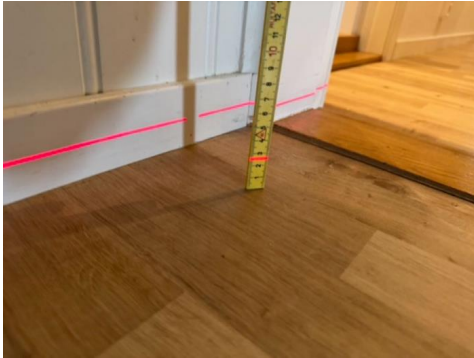
! TG 2 Etasjeskillere mellom etasjene

Bygningen har etasjeskillere i tre mellom etasjene.

Vurdering av avvik:

- Målt høydeforskjell på over 15 mm gjennom hele rommet. Tilstandsgrad 2 gis med bakgrunn i standardens krav til godkjente måleavvik.

- For å få tilstandsgrad 0 eller 1 må høydeforskjeller rettes opp. Det vil imidlertid sjelden være økonomisk rasjonelt som et enkeltstående tiltak i en bolig som dette. Dersom boligen en gang skal renoveres, kan man vurdere slike tiltak.

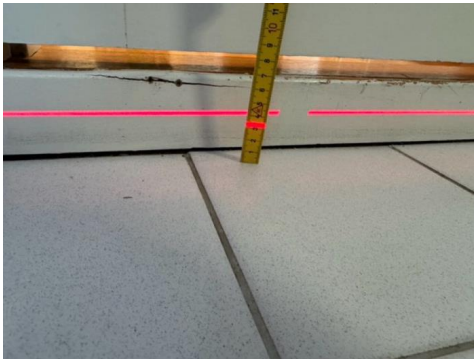
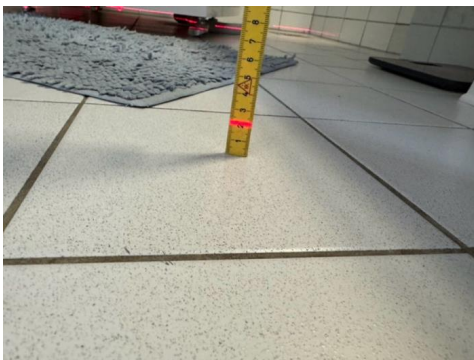
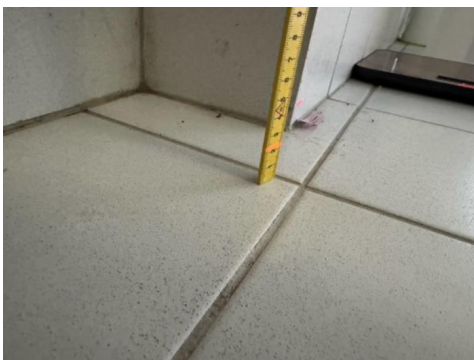
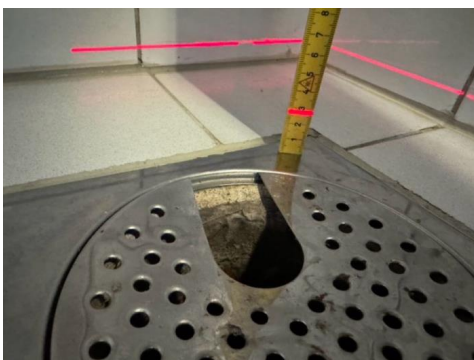
HOVEDETASJE > BAD

! TG 2 Sluk, membran og tettesjikt

Sluket er eldre og rustent.

- Membran i kombinasjon med gammelt sluk uten klemring. Membran er smurt ned på sluk.
- Det er påvist mangelfull/feil utførelse rundt rørgjennomføringer e.l. som gir fare for fukt i konstruksjonen i våtsone.
- Mer enn halvparten av forventet brukstid er passert på membranløsningen.
- Mer enn halvparten av forventet brukstid er passert på slukløsningen.

- Løsningen/utførelsen rundt rørgjennomføringer gir fare for fukt inn i konstruksjoner.
- Installering av tett dusjkabinett anbefales.
- Sluket må sjekkes og rengjøres jevnlig.
- Overvåk tilstanden jevnlig. For å få tilstandsgrad 0 eller 1 må slukløsningen skiftes ut og sannsynligvis må også membransjiktet skiftes/utbedres. Det er imidlertid vanskelig å si noe om tidspunktet for når dette er nødvendig.

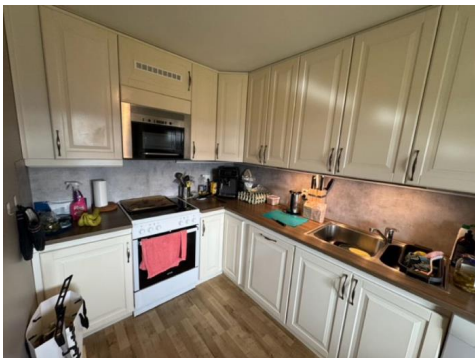
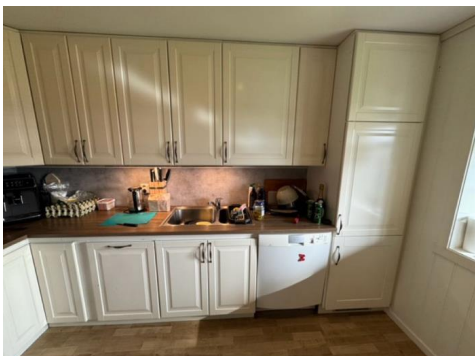
UNDERETASJE > STUE/KJØKKEN

TG 2 Avtrekk

- Om mulig bør det etableres mekanisk/forsert avtrekk ut fra kokesonen.

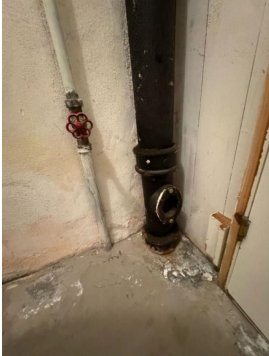
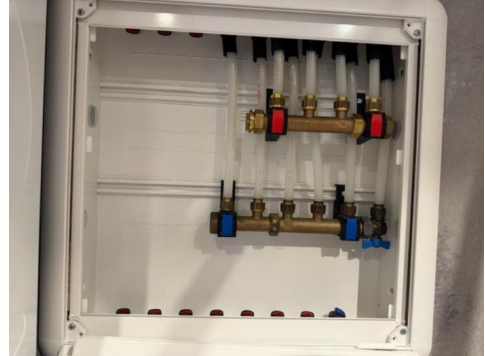
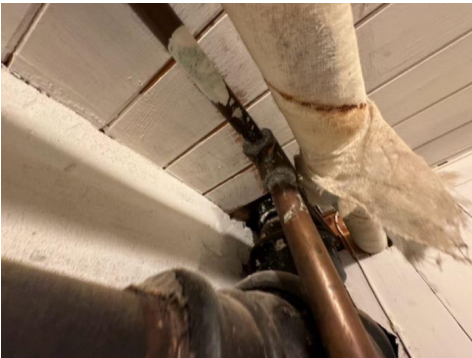
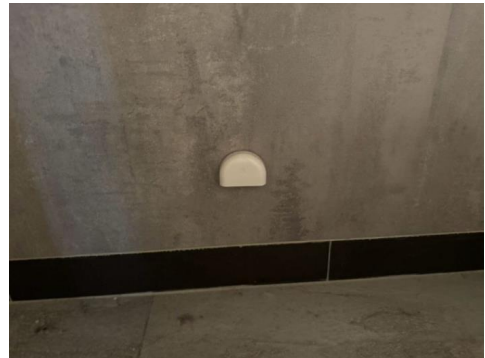
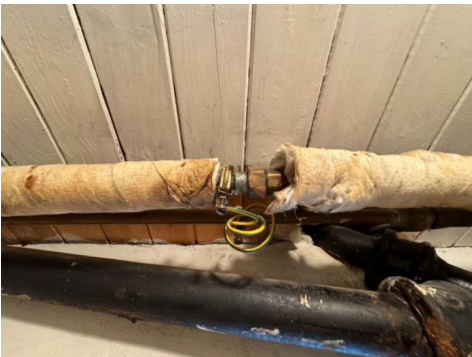
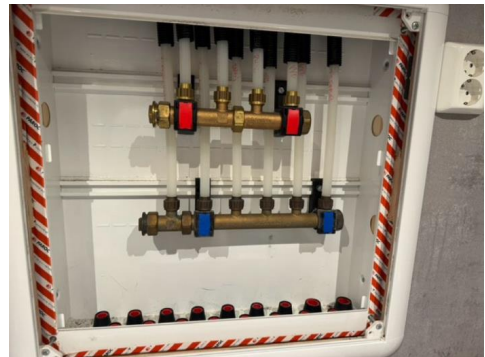
TG 1 Vannledninger - plast

Vannrør av plast i rør-i-rør system.

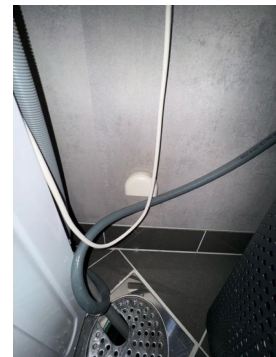
TG 2 Avløpsrør

Avløp i soil og plast.

- I forbindelse med oppgradering av våtrom vil det være naturlig med utskiftning av rør.
- Det er ikke behov for utbedringstiltak siden anlegget fungerer i dag, men ut ifra alder kan skader plutselig oppstå på eldre anlegg.
