Tilstandsrapport

Enebolig

Geithusvegen 83, 5259 HJELLESTAD

Rapportdato: 06.05.2024

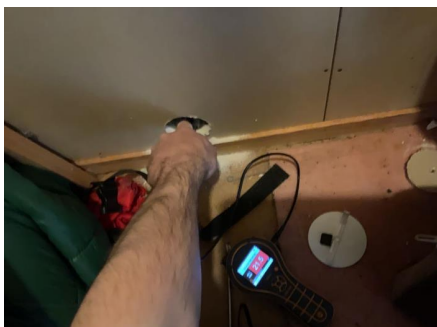
Vurdering av avvik:

- Det er avvik:

Dette er en oppbygging som har høy skadefrekvens pga. kondens.

Det er utført fuktmåling i vegg mot terreng i bod i underetasje, registrert vektprosent på 21,5 %, dette er ett nivå hvor det er forhold for at det kan oppstå fukt/råteskader i treverk.

Overvåk tilstanden jevnlig. For å få tilstandsgrad 0 eller 1 kan det bli behov for å utbedre konstruksjon av påforede vegger mot grunn, men tidspunktet for når dette er nødvendig er vanskelig å si noe om.

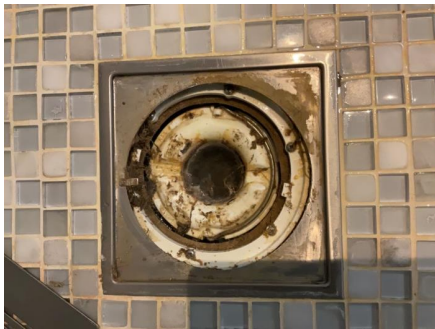
UNDERETASJE > BAD

Vurdering av avvik:

Hulltaking og fuktmåling er foretatt i vegg mellom dusj og vindfang, uten å påvise unormale forhold.

- Det bør etableres tilfredsstillende tilluft til våtrom f.eks. luftespalte ved dør e.l.
- Elektrisk avtrekksvifte bør monteres for å lukke avviket.

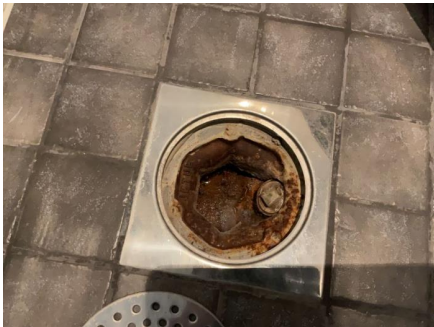
1. ETASJE > BAD

Vurdering av avvik:

Hulltaking og fuktmåling er foretatt i vegg bak dusj, uten å påvise unormale forhold.

- Elektrisk avtrekksvifte bør monteres for å lukke avviket.
- Det bør etableres tilfredsstillende tilluft til våtrom f.eks. luftespalte ved dør e.l.
