Tilstandsrapport

Enebolig

Nedre Varåsen 22, 5210 OS

Befaringsdato: 15.05.2024

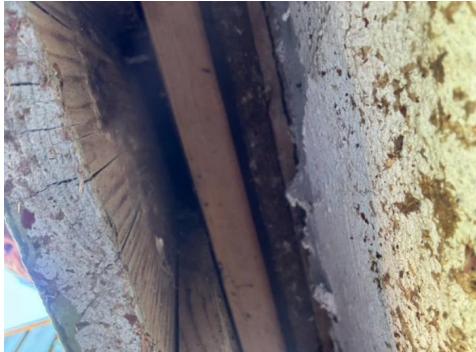
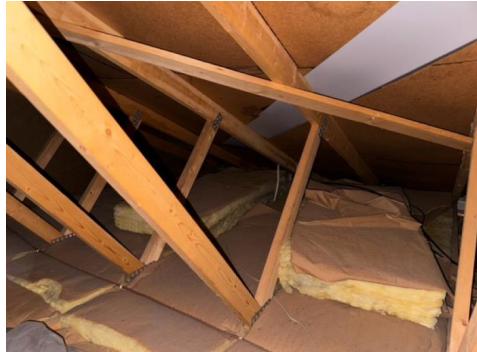
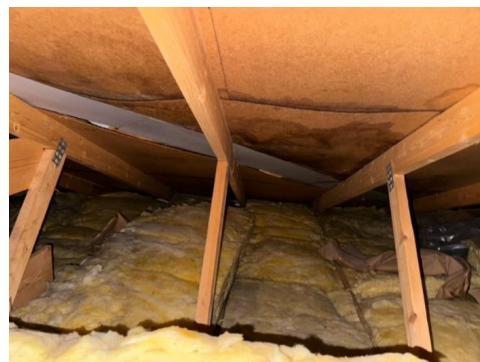
! TG 2 Takkonstruksjon/Loft

Saltak oppført i takstoler av tre med indertak av sutaksplater.

Det er stedvis registrert eldre merker/skjolder etter fukt i undertak, men det ble ikke registrert fukt under befaringen.

- Lufting/ventilering må forbedres.

Isolasjon bør trekkes inn og en spalte på minimum 50 mm. bør etableres for å skape tilstrekkelig ventilering av konstruksjonene.

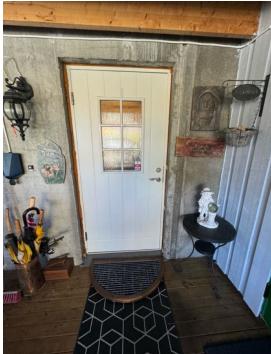
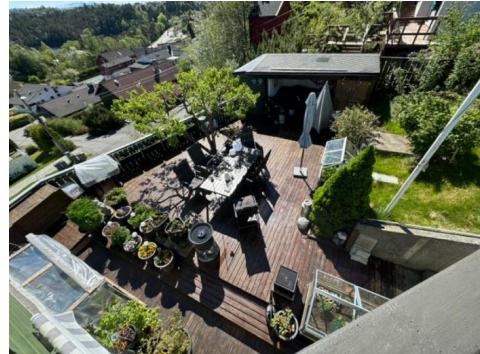
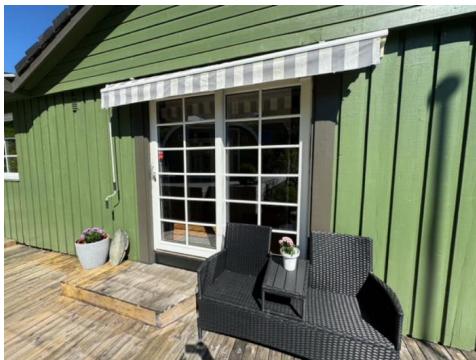
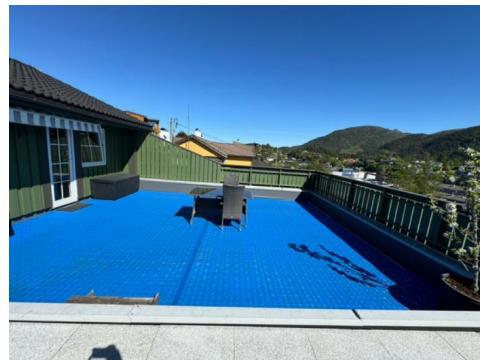
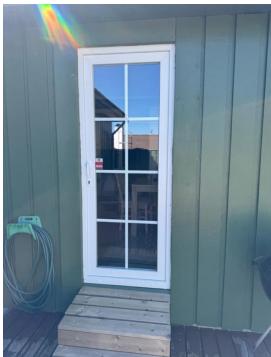
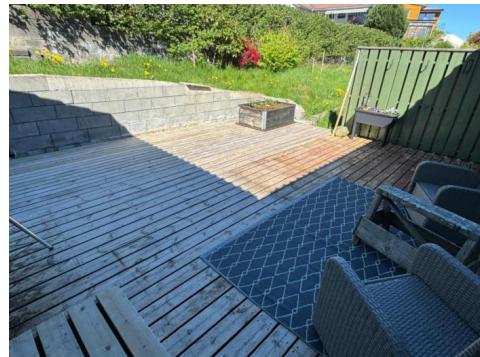
! TG 2 Balkonger, terrasser og rom under balkonger

Store terrasser i tre og betong på til sammen ca. 160 m².
Stor terrasse i tre på ca. 90 m² rundt deler av leiligheten i underetasjen.

- Det er ikke krav om utbedring av rekkverkshøyde opp til dagens forskriftskrav.

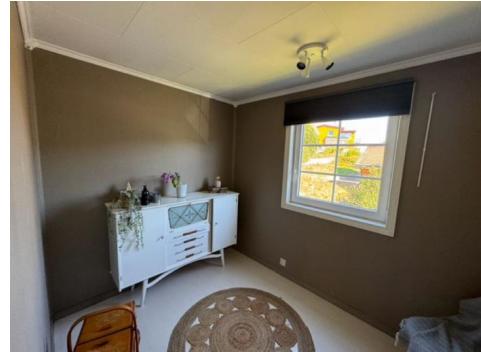
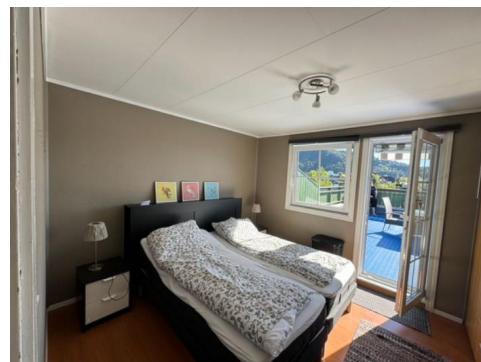
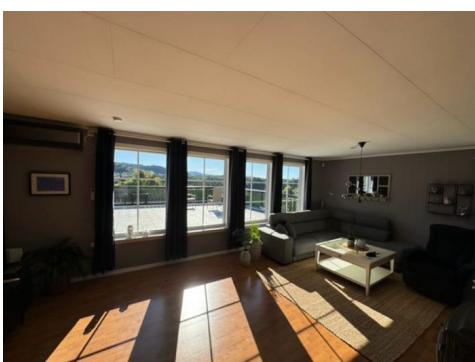
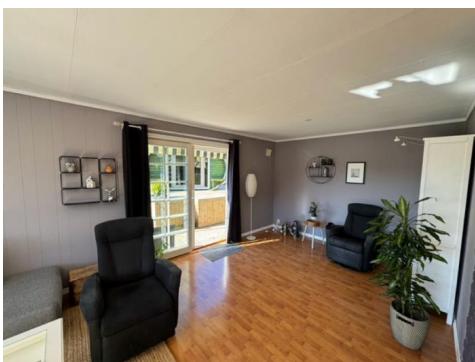
! TG 2 Etasjeskille/gulv mot grunn

Boligen har gulv mot grunn av betong.

- Målt høydeforskjell på mellom 10 - 20 mm innenfor en lengde på 2 meter. Tilstandsgrad 2 gis med bakgrunn i standardens krav til godkjente måleavvik.
- Målt høydeforskjell på over 15 mm gjennom hele rommet. Tilstandsgrad 2 gis med bakgrunn i standardens krav til godkjente måleavvik.

- For å få tilstandsgrad 0 eller 1 må høydeforskjeller rettes opp. Det vil imidlertid sjeldent være økonomisk rasjonelt som et enkeltstående tiltak i en bolig som dette. Dersom boligen en gang skal renoveres, kan man vurdere slike tiltak.

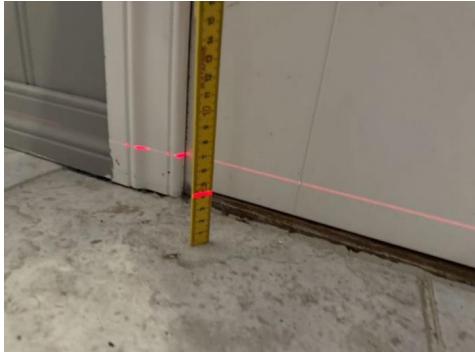
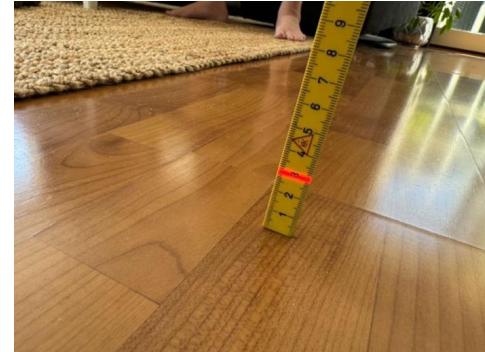
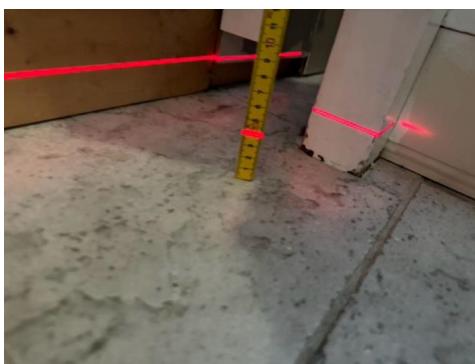
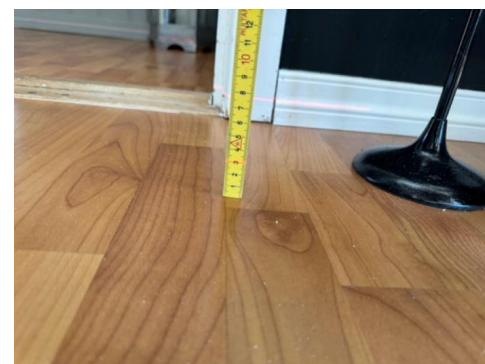
! TG 2 Etasjeskiller mellom etasjene

Bygningen har etasjeskiller i tre mellom etasjene.

- For å få tilstandsgrad 0 eller 1 må høydeforskeller rettes opp. Det vil imidlertid sjeldent være økonomisk rasjonelt som et enkeltstående tiltak i en bolig som dette. Dersom boligen en gang skal renoveres, kan man vurdere slike tiltak.

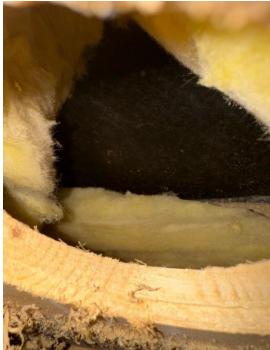
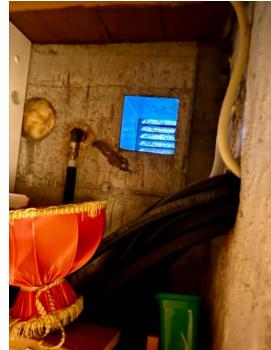
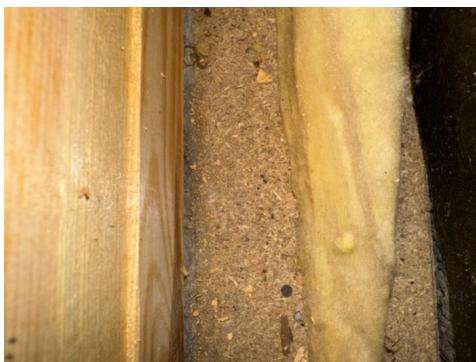
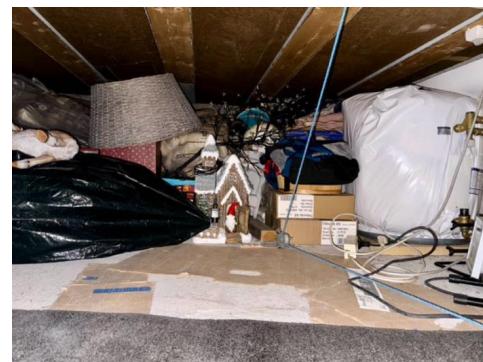
! TG 2 Krypkjeller

Krypkjeller fremsto tørr under befaringen.

- Ut ifra tilstanden i de besiktigede områdene er det ikke påvist unormale forhold, men det vil være usikkerhet rundt de mindre tilgjengelige områdene.
- Bedre ventilering må etableres.

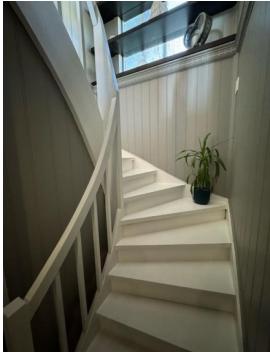
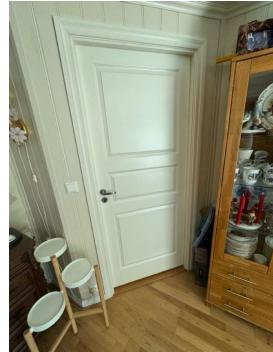
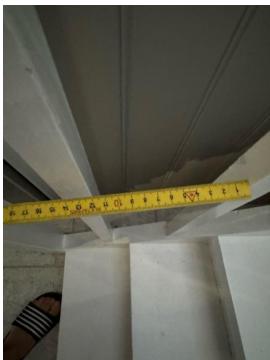
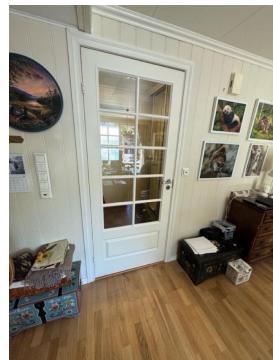
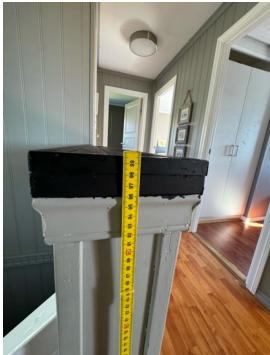
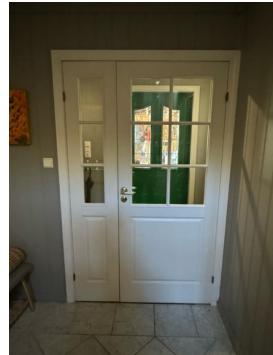
! TG 2 Innvendige dører

Innvendige formpressede dører i trekarmer.

- Det er påvist avvik som tilsier at det bør foretas tiltak på enkelte dører.

- Enkelte dører må justeres.
- Det bør foretas tiltak på enkelte dører.

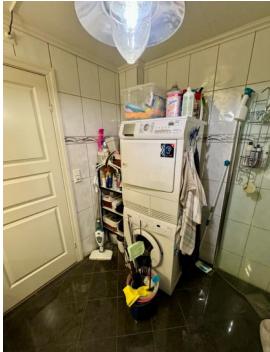
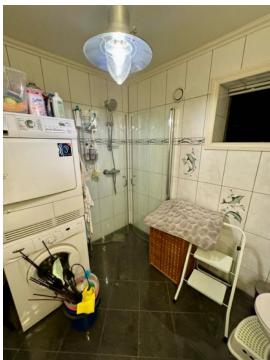
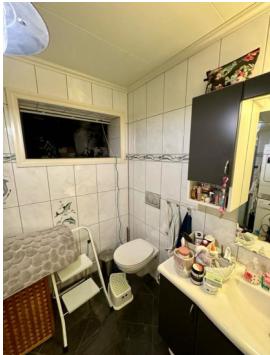
UNDERETASJE > BAD/VASKEROM

! TG 1 Overflater vegg og himling

Overflater på innvendige veggger har fliser, i innvendig tak er det ferdig behandlede takplater.

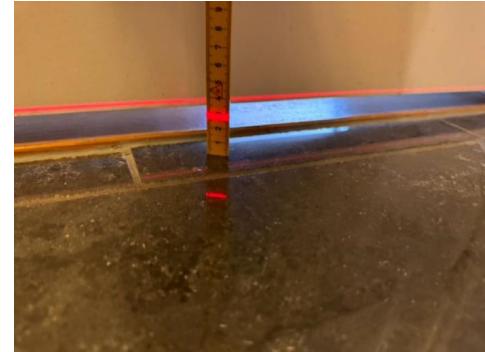
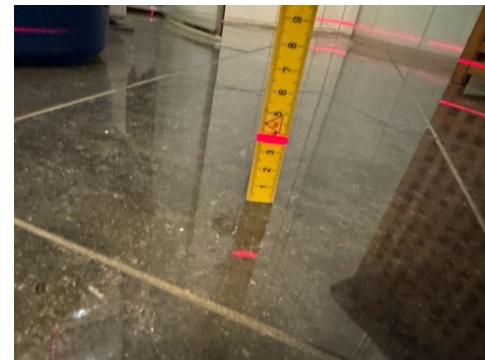
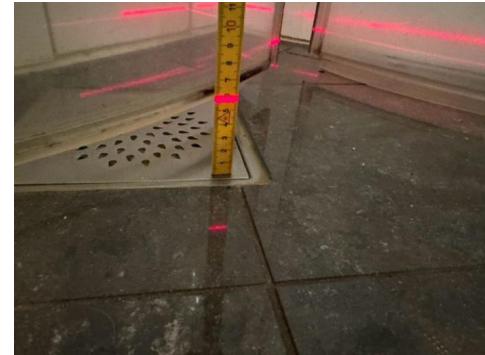
UNDERETASJE > BAD/VASKEROM

! TG 2 Sluk, membran og tettesjikt

- Overvåk tilstanden jevnlig. For å få tilstandsgrad 0 eller 1 må tettesjiktet skiftes ut, men tidspunktet for når dette er nødvendig er vanskelig å si noe om.

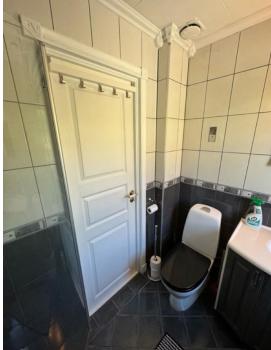
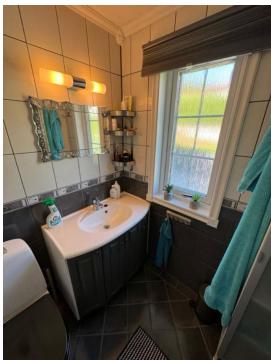
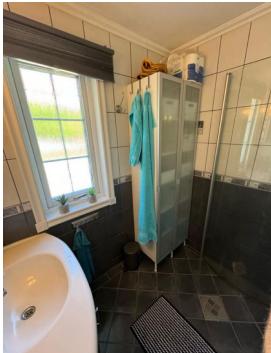
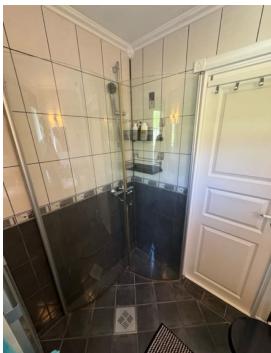
HOVEDETASJE > BAD

! TG 1 Overflater vegger og himling

- Det er påvist at flisfugger har riss/sprekker.
- Det er påvist at høydeforskjell fra topp slukrist til gulv/synlig topp membran ved dørterskel er mindre enn 25 mm.
- Det er påvist at noen fliser har bom (hulrom under).
- Det er påvist sprekker i fliser.

- Gjennomføre ytterligere undersøkelser og foreta utbedring av skade.
- Overflater må utbedres eller skiftes.

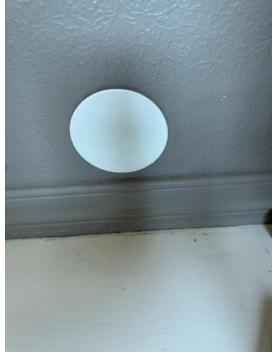
UNDERETASJE > STUE/KJØKKEN

Det er foretatt målinger med fuktindikator under utslagsvask og på gulv ved utslagsvask og oppvaskmaskin under befaringen, og det ble ikke registrert fukt.

- Det er påvist skader på overflater/kjøkkeninnredning utover normal slitasjegradi.

- Det må påregnes lokal utbedring/utskiftning.

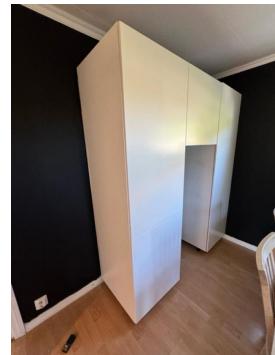
Det er foretatt målinger med fuktindikator i benkeskap under utslagsvask og på gulv ved utslagsvask og oppvaskmaskin under befaringen, og det ble ikke registrert fukt.

Det er påregnelig med utskifting/utbedringer av kjøkkeninnredningen om man ønsker moderne løsninger.

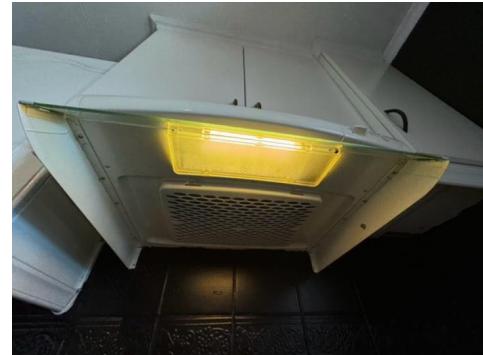
! TG 1 Avtrekk

Ventilasjon via kjøkkenventilator tilknyttet mekanisk avtrekk.

Årstall: 2018 Kilde: Eier

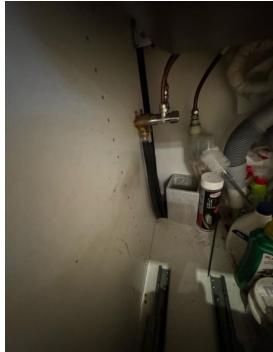
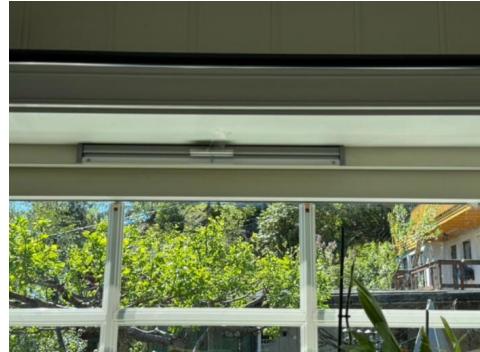
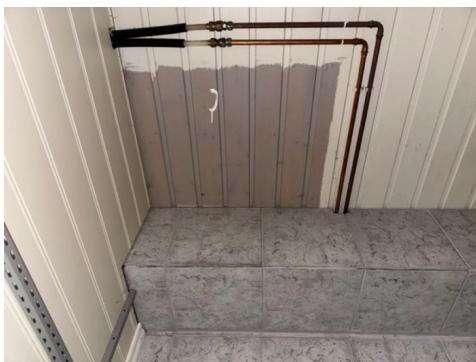
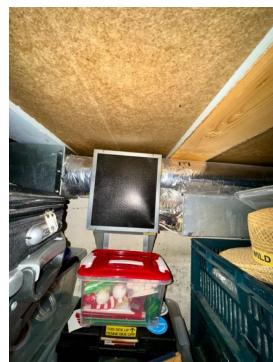
! TG 2 Avløpsrør

Avløp i plast.

- Det er ikke behov for utbedringstiltak siden anlegget fungerer i dag, men ut ifra alder kan skader plutselig oppstå på eldre anlegg.
- I forbindelse med oppgradering av våtrom vil det være naturlig med utskifting av rør.

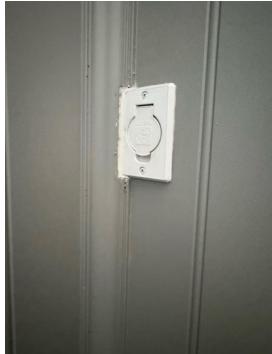
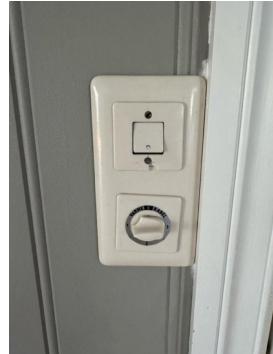
! TG 2 Varmesentral

Luft til luft- varmepumpe i stuen i hovedetasjen fra 2022.
Elektriske varmekabler i entré og gang/trapperom, samt i de fleste rom i leiligheten i underetasjen og i baderommet i hovedetasjen.
Vedovner i stuene i hovedboigegen og leiligheten.
Ellers el. ovner.

- Det er ikke behov for utbedringstiltak siden varmesentralen fungerer i dag, men ut ifra alder kan skader plutselig oppstå på eldre anlegg.

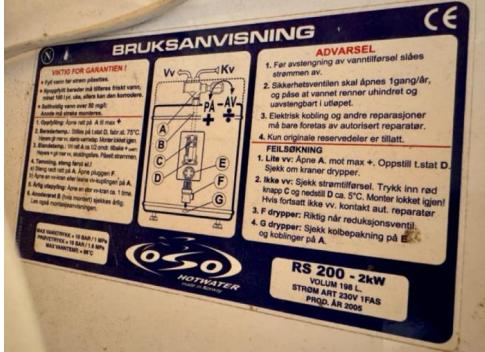
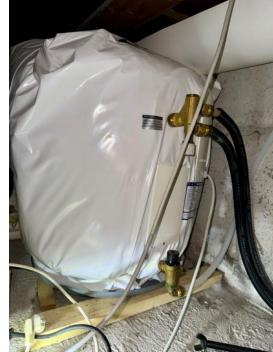
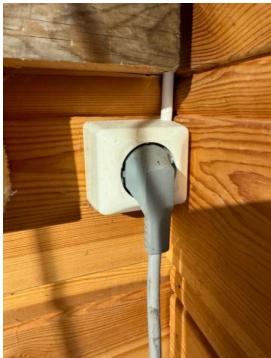
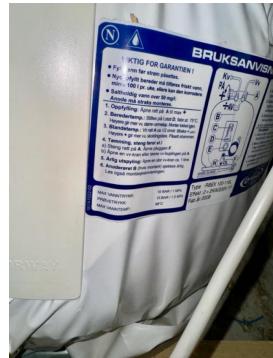
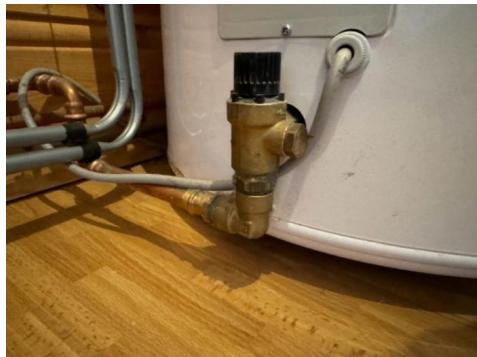
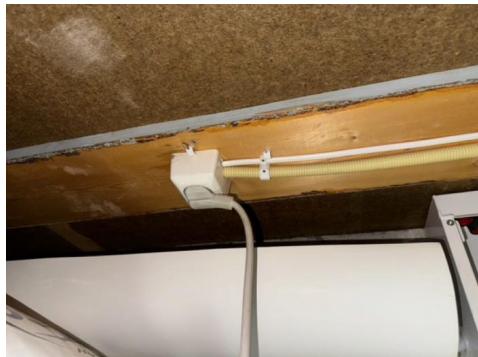
! TG 2 Varmtvannstank - leilighet

Varmtvannsbereder på 120 liter fra 2008, står i krypkjeller i leiligheten.

- Det bør etableres tilfredsstillende el-tilkobling etter gjeldende forskrift.
- Det bør etableres tilfredsstillende avrenning eller lekkasjesikring ved varmtvannstank.

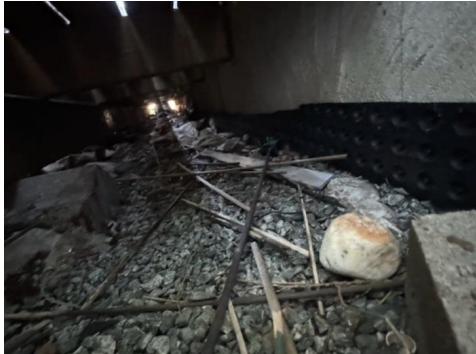
! TG 1 Grunnmur og fundamentter

Fundamenter og grunnmur av betong.
