Tilstandsrapport

Enebolig

Grimstadvegen 340, 5252 SØREIDGREND

Rapportdato: 03.08.2024

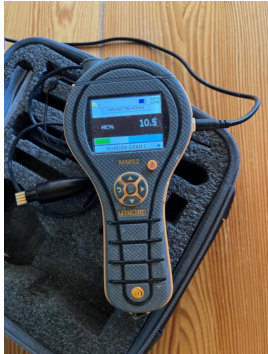
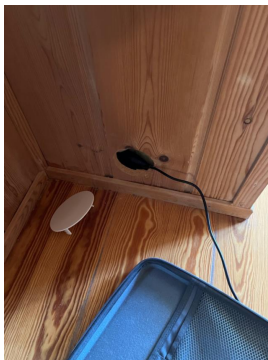
1 ETASJE > VASKEROM

! TG 3 Generell

Det anbefales jevnlig tilsyn frem til oppgradering besluttes.

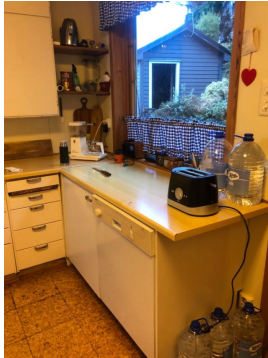
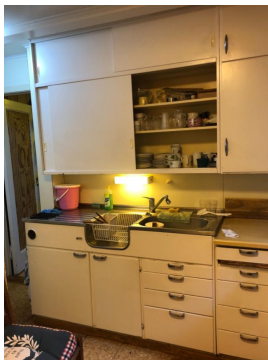
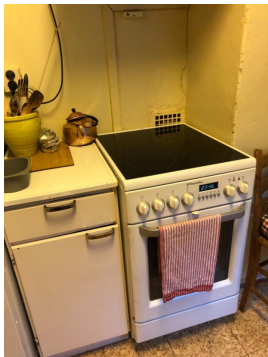
1 ETASJE > KJØKKEN

! TG 2 Avtrekk

Fungerer med dette avvik, oppgradering må påregnes på sikt

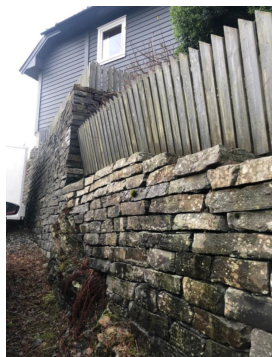
TG 2 Terrenghorhold

Eiendommen er plassert i skrånende terreng.
