Tilstandsrapport

Selveierleilighet (i blokk)

Rådalslien 117, 5239 RÅDAL

Oppdragsnr.: 20932-1778

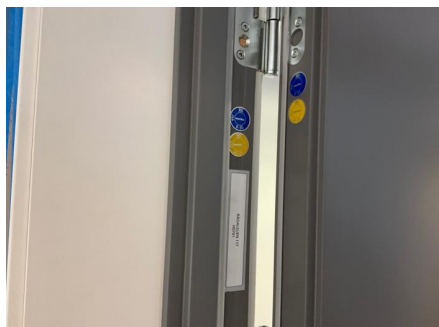
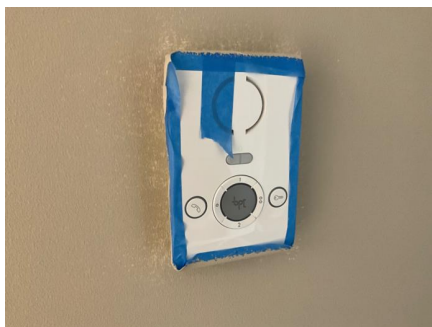
! TG 1 Balkongdør

Skyvedør med 3-lags isolerglassfelt i fabrikkmalte trekarmner. Utvendig beslått med vedlikeholdsfrie profiler.

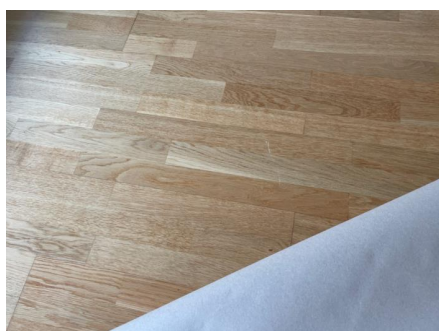
! TG 2 Etasjeskille/gulv mot grunn

Etasjeskillere av betong. Det ble foretatt måling av ujevnheter ved lasermåling.

- Målt høydeforskjell på over 15 mm gjennom hele rommet. Tilstandsgrad 2 gis med bakgrunn i standardens krav til godkjente måleavvik.

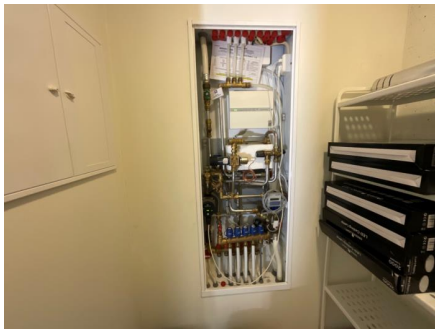
! TG 1 Avløpsrør

Avløpsrør av plast og MA.
