# Tilstandsrapport

Selveier del av tomannsbolig

Langhaugen 8, 5093 BERGEN

Befaringsdato: 21.05.2024

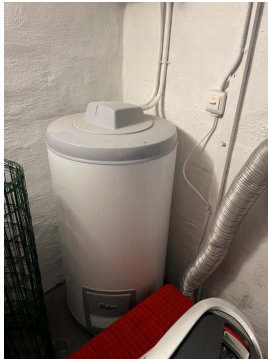
## TG 1 Varmtvannstank

Varmtvannsbereder på 200 liter installert i felles vaskekjeller.

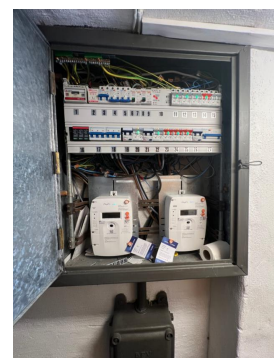
## TG 1 Elektrisk anlegg

Det ble ikke observert feil/mangler på el -anlegget, eller varmgang i sikringer på befaringsdagen. Takstmannen har ikke autorisasjon til å vurdere el- anlegg. På bakgrunn av alder, "Spørsmål til eier" og fremvist samsvarserklæring gis anlegget TG1.
