Tilstandsrapport

3-roms leilighet

Sethøyen 7, 5136 MJØLKERÅEN

Oppdragsnr.: 20034-1243

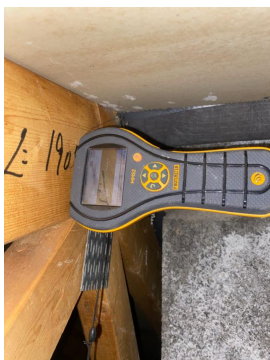
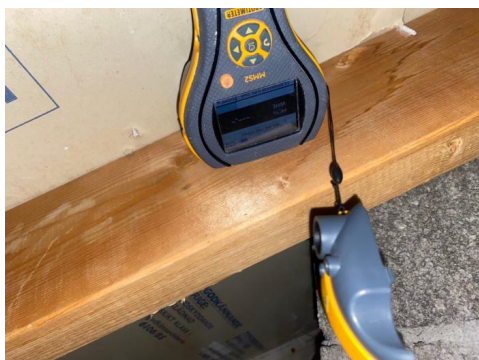
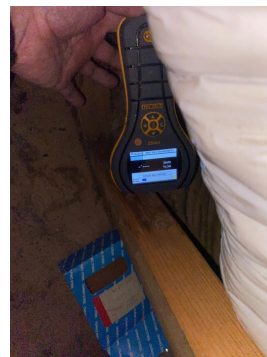
Takkonstruksjon/Loft

Taket er oppbygget med prefabrikkerte W-takstoler i trevirke.
Det er enkelte merker fra tidligere fukt, dette er utbedret. Takstmann har utført fukt måling uten at det ble registrert verdier utover normalen ved befaringen.
